**TRIBUNALE DI PALERMO**

**Consulente Tecnico: ING. IGINIO FASOLA**

**Oggetto: PERIZIA DI STIMA DELL'IMBARCAZIONE DA DIPORTO**

**"QELLE VIE!" - BAIA AZZURRA 63**

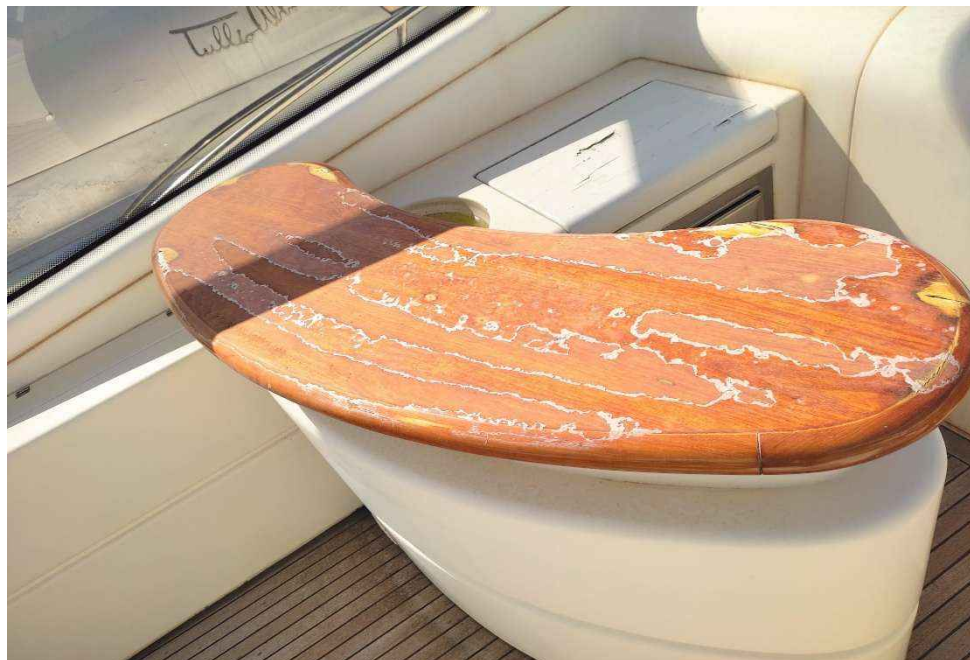
Come evidenziato chiaramente in foto n.1 e in dettaglio in foto n.2 il tavolo in legno massello del pozzetto versa in condizioni critiche. La vernice trasparente protettiva (flatting) è interamente degradata e sollevata. Sulla giunzione perimetrale si nota una grave fessurazione con distacco e perdita di porzioni di legno e impiallacciatura. L'intervento richiede lo smontaggio, la sverniciatura totale, la stuccatura/ricostruzione delle parti mancanti e l'applicazione di un nuovo ciclo di verniciatura marina lucida a più mani.

| <b>Intervento</b> | <b>Descrizione Tecnica</b> | <b>Costo Stimato Min (€)</b> | <b>Costo Stimato Max (€)</b> |
|---|---|---|---|
| <b>Restauro Tavolo Esterno</b> | Sverniciatura, riparazione strutturale del legno e ciclo completo di verniciatura ( <i>Rif. foto tavolo</i> ). | <b>€ 1.000</b> | <b>€ 2.000</b> |

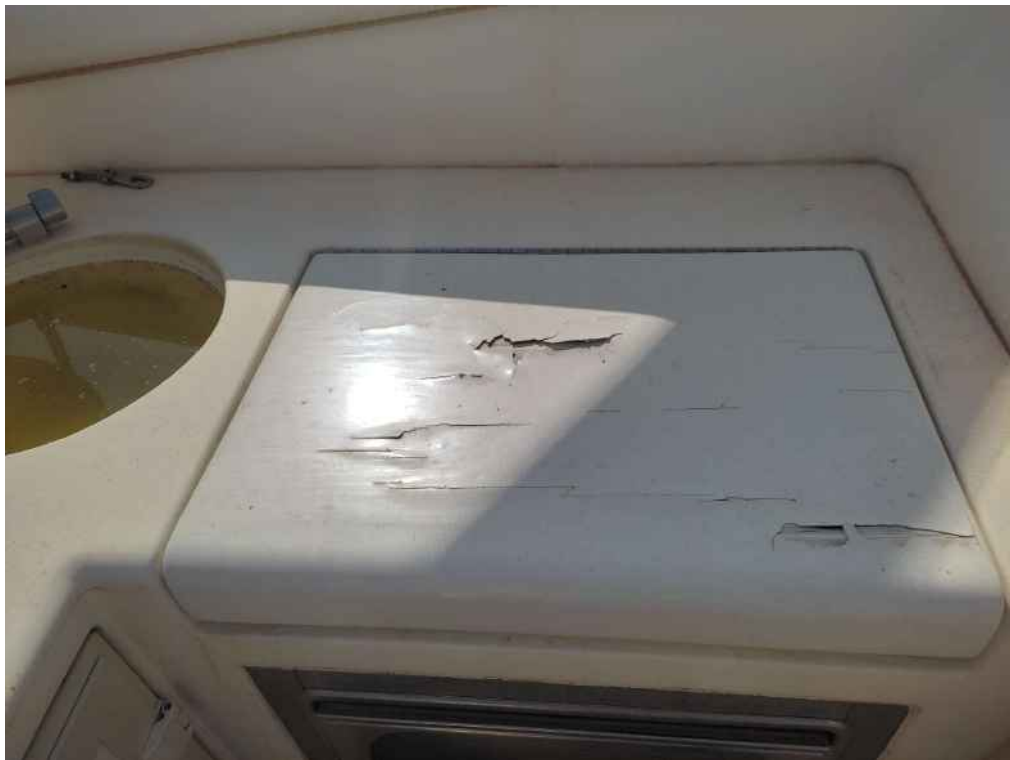
foto n. 3

- In foto n.3, lo sportello verticale in vetroresina mostra evidenti crepe e fessurazioni lineari nella struttura del gelcoat, in prossimità del pulsante di apertura.
- In foto n.4, il top/coperchio orizzontale mostra un degrado severo dello strato di rivestimento superficiale, che appare delaminato, spaccato e sollevato in più punti per effetto del calore e degli agenti atmosferici. Si richiede la rimozione completa dello strato ammalorato, la rasatura e il rifacimento della finitura (verniciatura o gelcoat). Il lavandino adiacente necessita inoltre di una profonda igienizzazione.

| <b>Intervento</b> | <b>Descrizione Tecnica</b> | <b>Costo Stimato Min (€)</b> | <b>Costo Stimato Max (€)</b> |
|---|---|---|---|
| <b>Ripristino Mobile Cucina</b> | Riparazione crepe sportello, rifacimento totale del top danneggiato ( <i>Rif. foto mobiletto</i> ). | <b>€ 1.500</b> | <b>€ 3.000</b> |
