**TRIBUNALE DI RIMINI**  
**Sezione Fallimentare**

**R.G. n.106/2015**

**PERIZIA DI STIMA IMBARCAZIONE CONAM 58**  
**denominata "AGAIN WE ALL"**

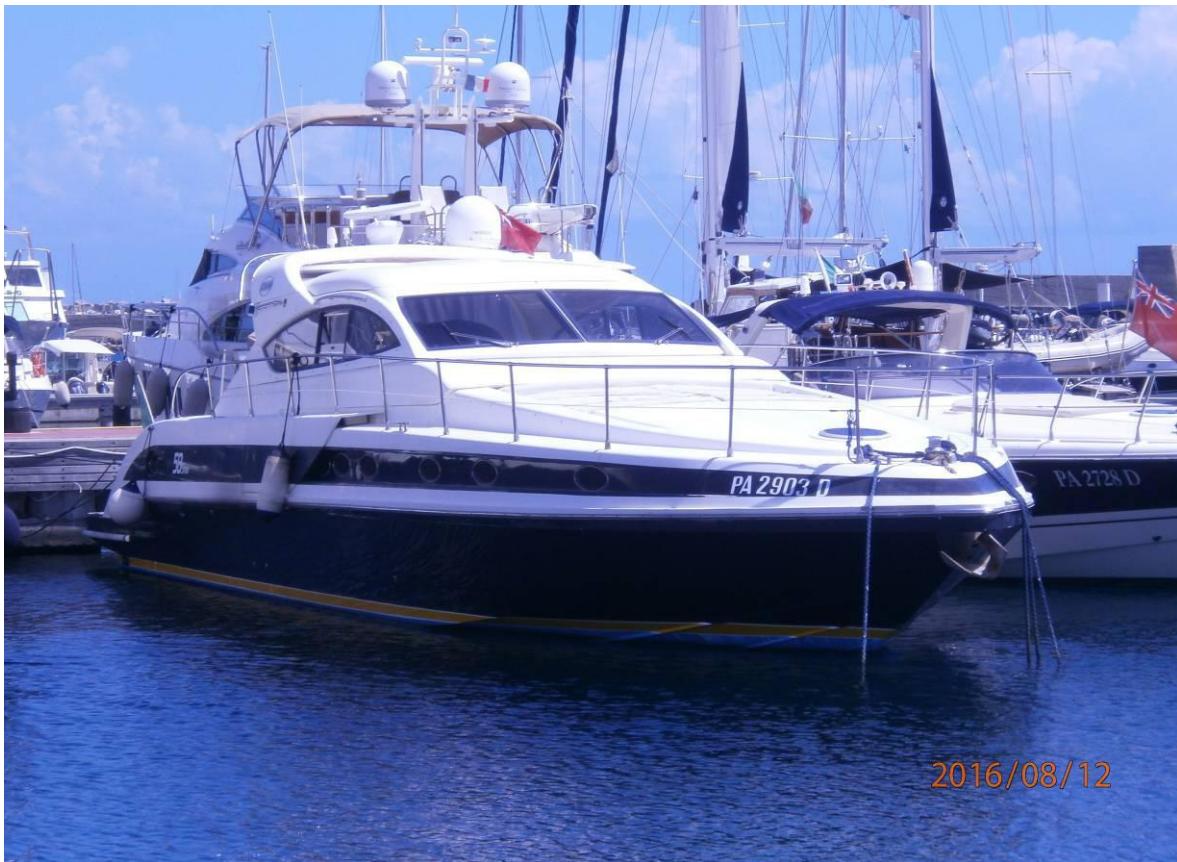
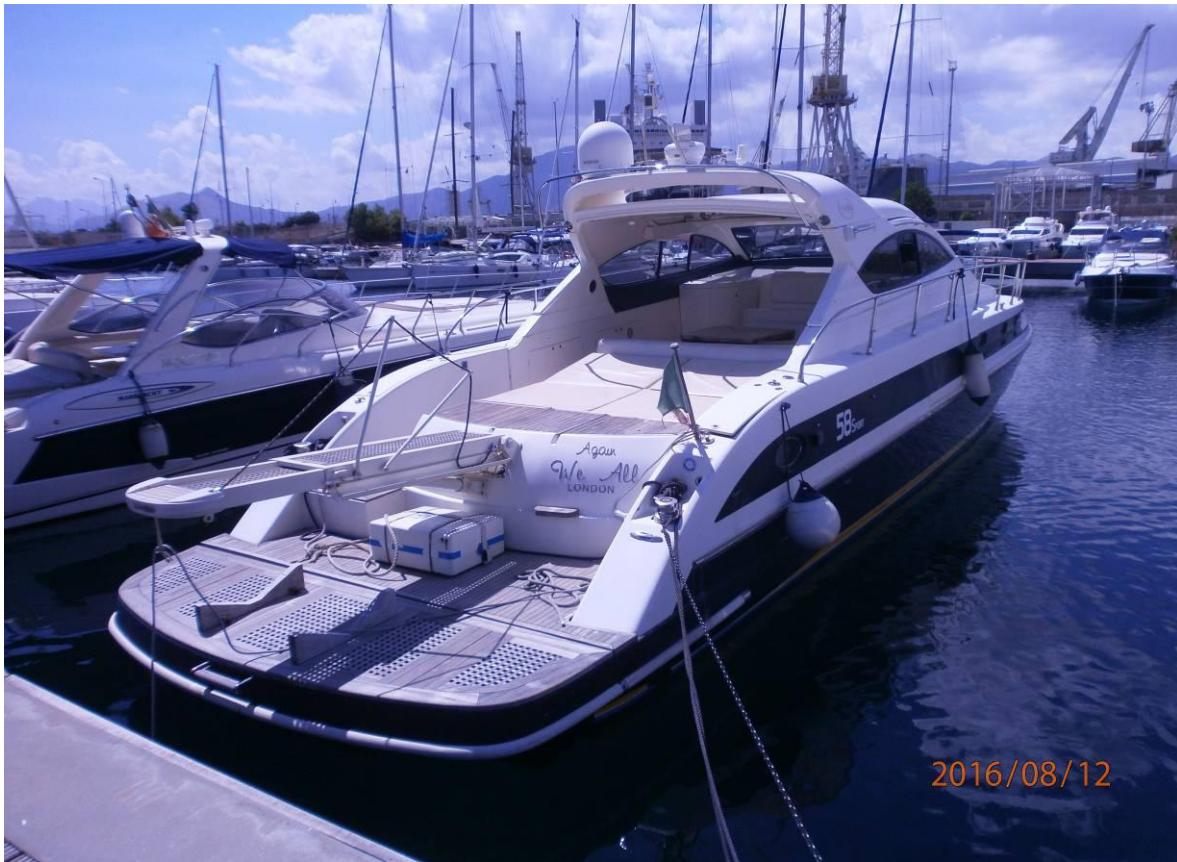
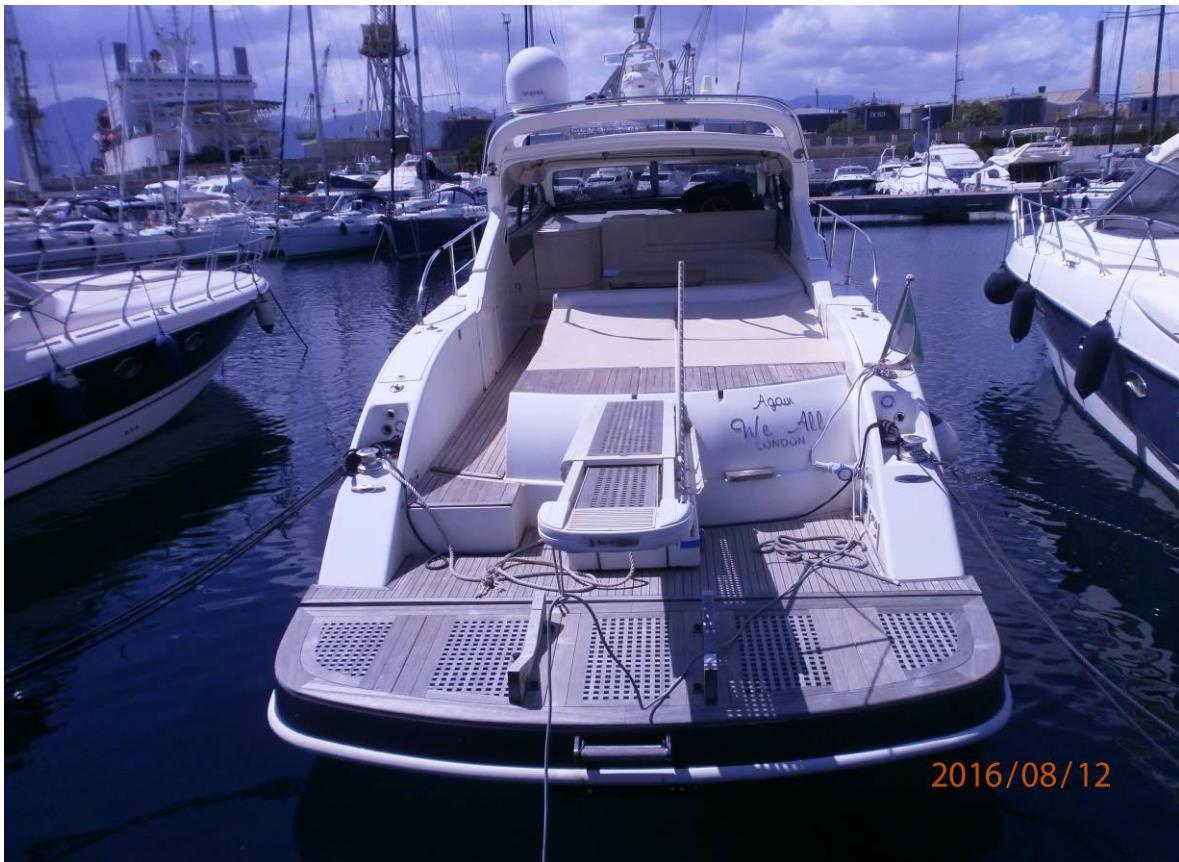
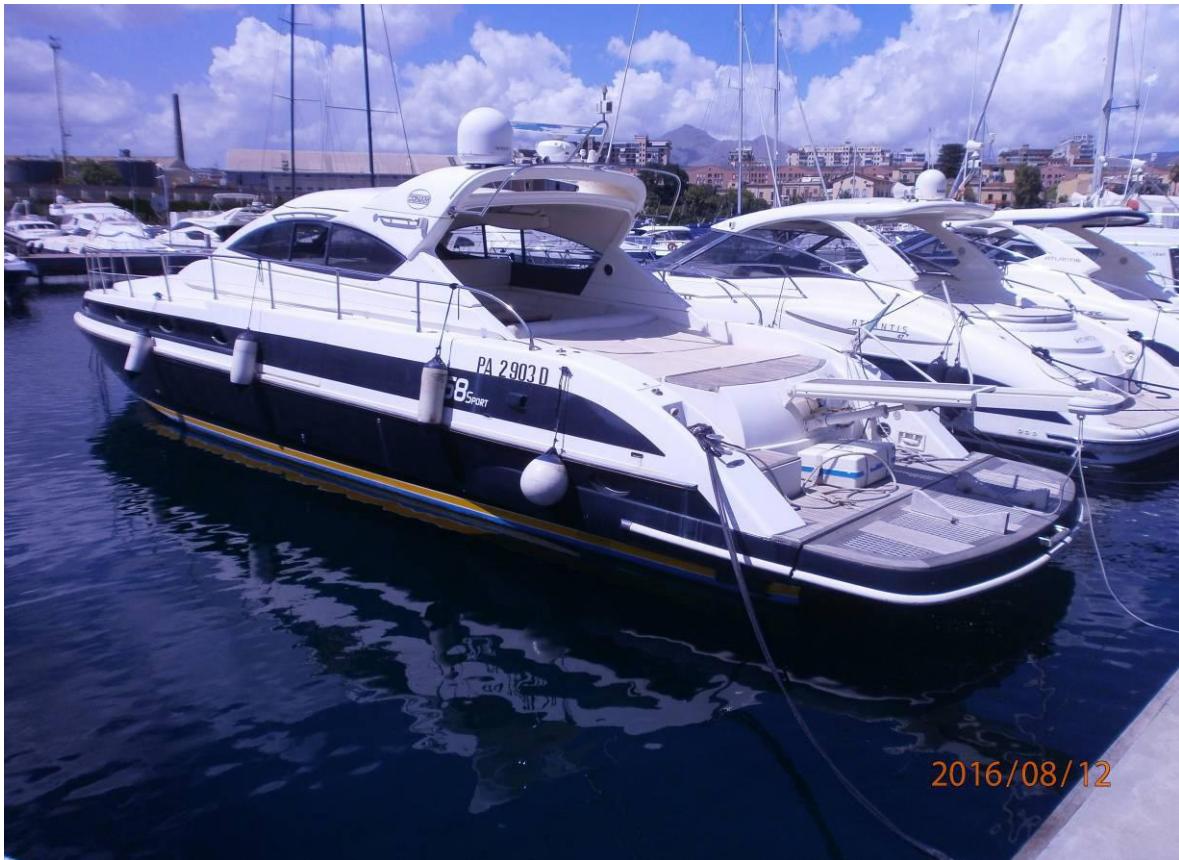
Lo scafo dell’imbarcazione “*Again we all*” è realizzato in vetroresina e sul lato esterno (opera morta), si presentava visivamente in buono stato (foto n. 1 - 2 - 3 - 4).

Foto n. 1 – Imbarcazione “Again We All” – Vista di prua

Foto n. 2 – Imbarcazione “Again We All” – Vista di poppa dritta

Foto n. 3 – Imbarcazione “Again We All” – Vista di poppa

Foto n. 4 – Imbarcazione “Again We All” – Vista di poppa sinistra

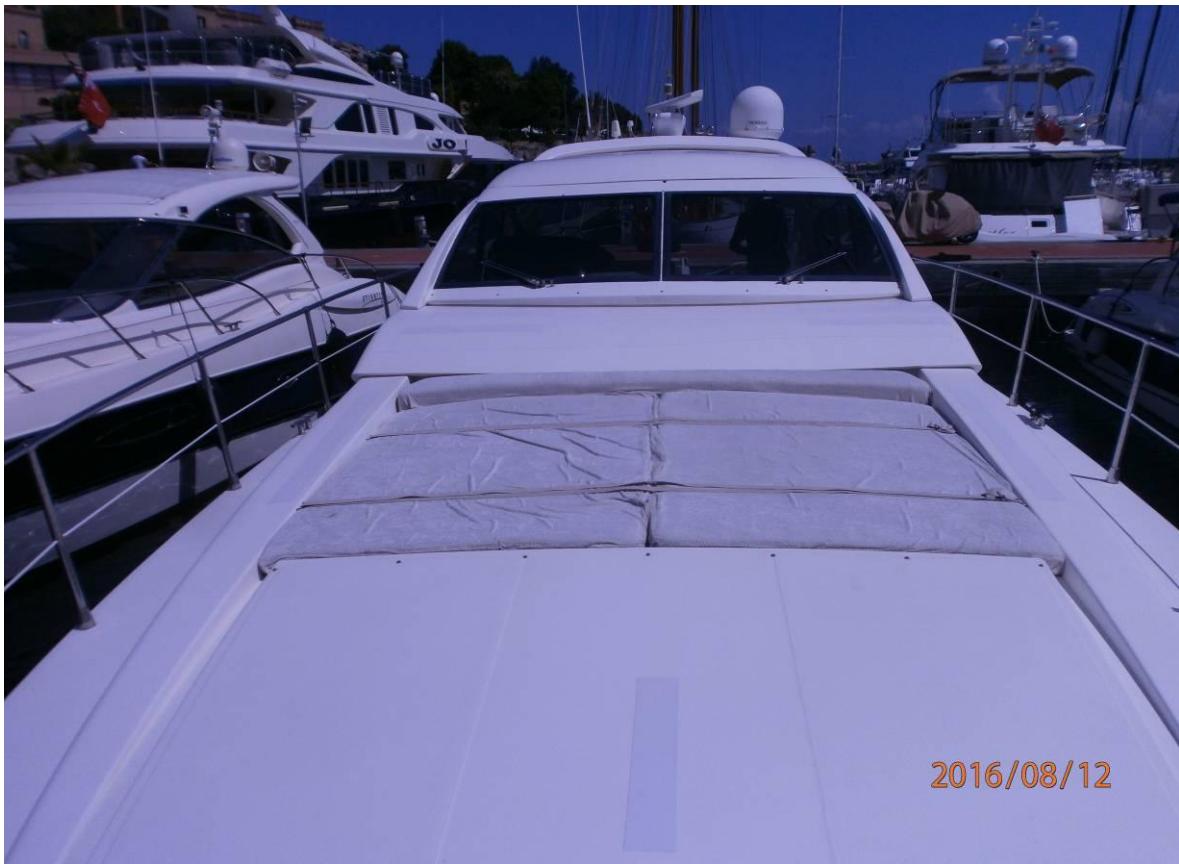
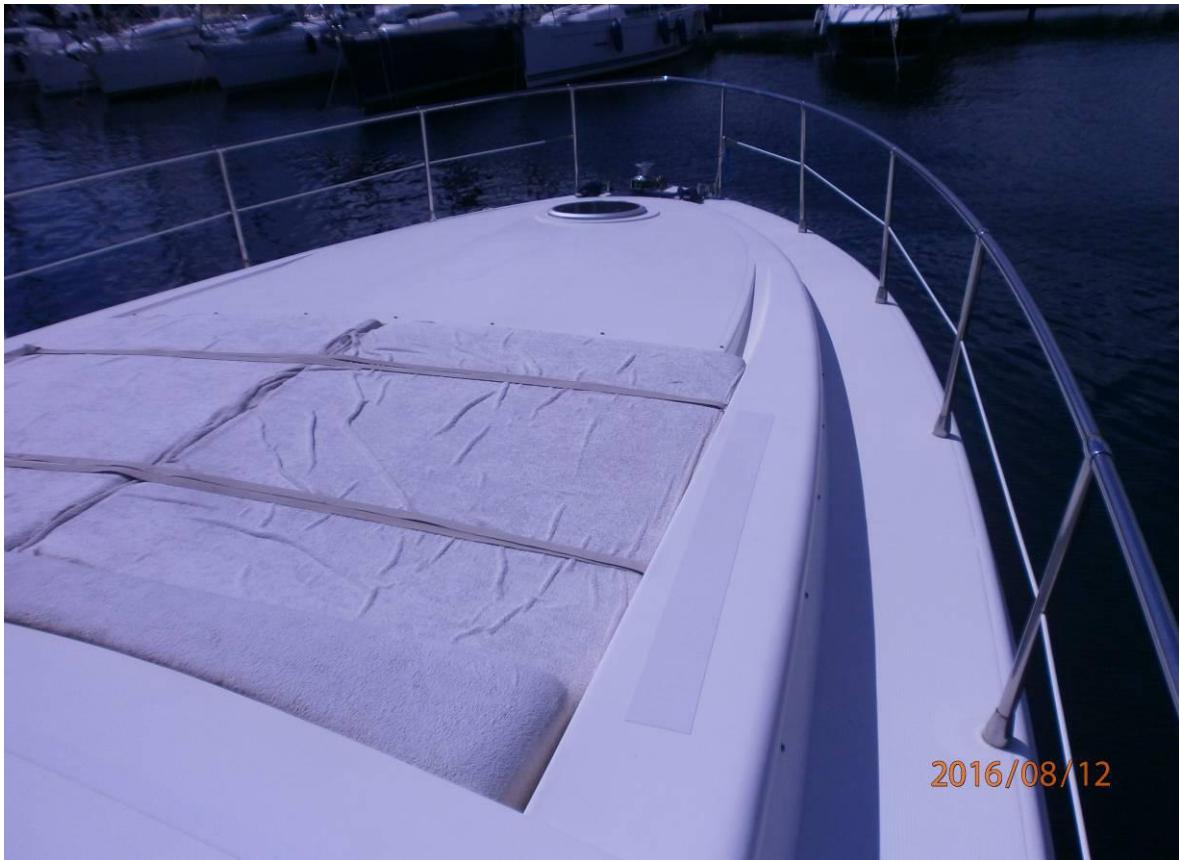
La coperta dell’imbarcazione è in vetroresina e nella parte prodiera si presentava in buono stato, mentre la cuscineria di prua si presentava deteriorata (foto n. 5 - 6).

Foto n. 5 – Imbarcazione “Again We All” – Il ponte di coperta a prua

Foto n. 6 – Imbarcazione “Again We All” – Il ponte di coperta a prua e la cuspineria

- Il ponte di coperta deve essere rimesso nuovo e ciò comporta: la rimozione delle contoparatie in legno poste nel pozzetto, la rimozione delle parti del ponte in teak usurate e detereorate, la riverniciatura del ponte di coperta, il rifacimento del teak dove asportato, il rifacimento di tutta la cuscineria.

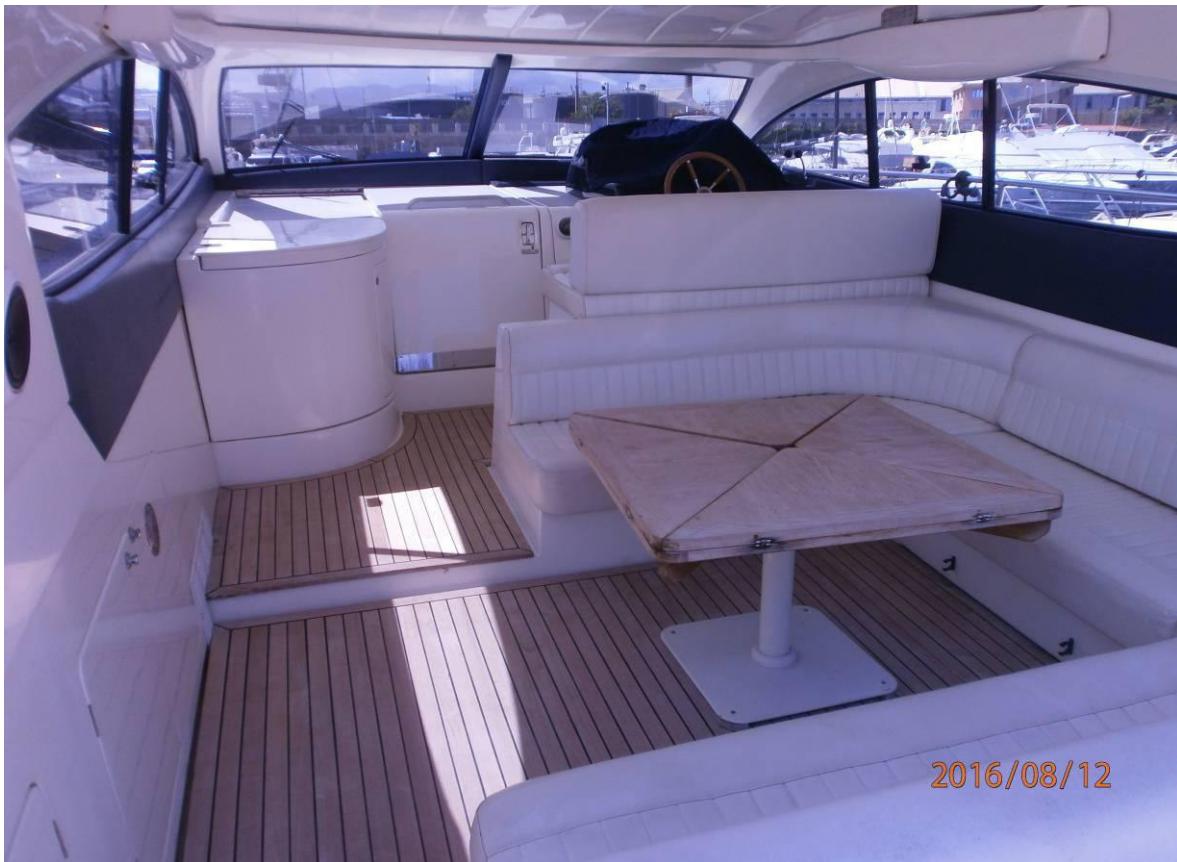
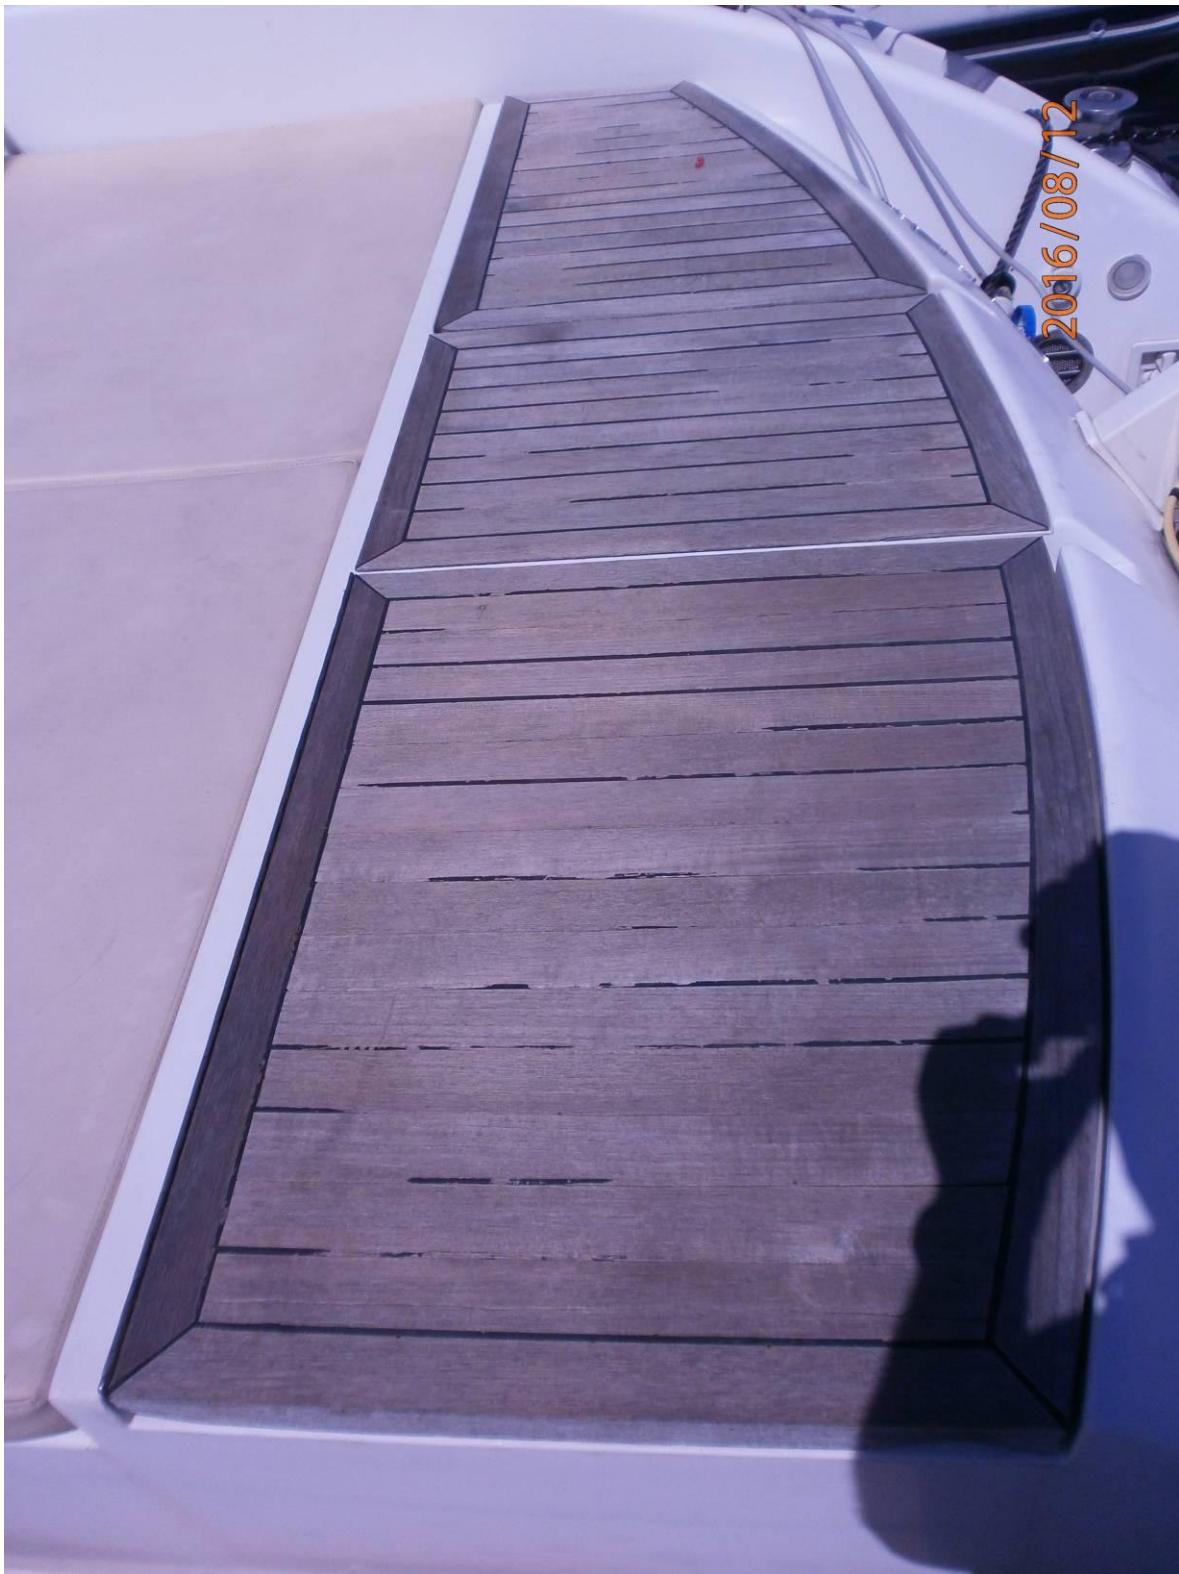
Le rimanenti parti del ponte di coperta: pozzetto e plancetta poppiera, erano ricoperte in teck che si presentava in più punti deteriorato. Parimenti, era deteriorata la cuscineria posta nel pozzetto (foto n. 7 - 8).

Foto n. 7 – Imbarcazione “Again We All” – Il pozzetto e la finitura in teack

Foto n. 8 – Imbarcazione “Again We All” – La finitura in teak del ponte

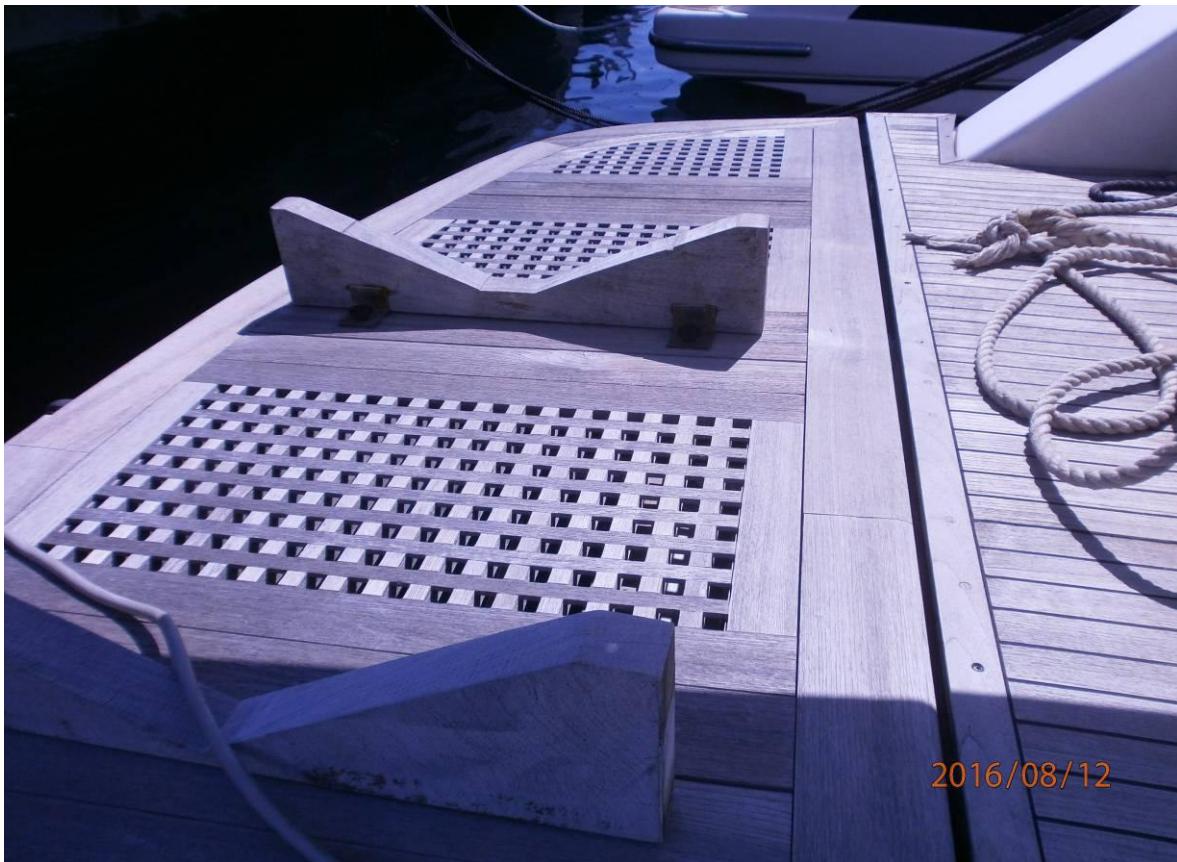
La plancetta poppiera oleodinamica a poppa, in posizione chiusa al momento del sopralluogo, si presentava disallineata con un visibile scostamento sul lato sinistro (foto n. 9).

Foto n. 9 – Imbarcazione “Again We All” – La plancetta poppiera

- La lesione della struttura in vetroresina riscontrata a poppa è certamente riparabile ma, tale lavorazione comporta, lo smontaggio di tutti i componenti e gli impianti presenti in agghiaccio timone, l'alaggio dell'imbarcazione e la sua messa a secco, la riparazione della struttura in vetroresina con intervento sia dal lato interno che dal lato esterno, la successiva riverniciatura almeno della parte interessata dall'intervento. Il rimpiazzo al nuovo e rimontaggio di tutti i componenti presenti in agghiaccio timone.
- Il disallineamento della plancetta di poppa, probabilmente causato dal cedimento di uno dei sostegni, è certamente riparabile ma, tale

lavorazione comporta lo smontaggio dell'intera plancetta, la verifica strutturale dei sostegni, l'eventuale applicazione di un rinforzo in corrispondenza del collegamento a scafo dei sostegni e il successivo rimontaggio.

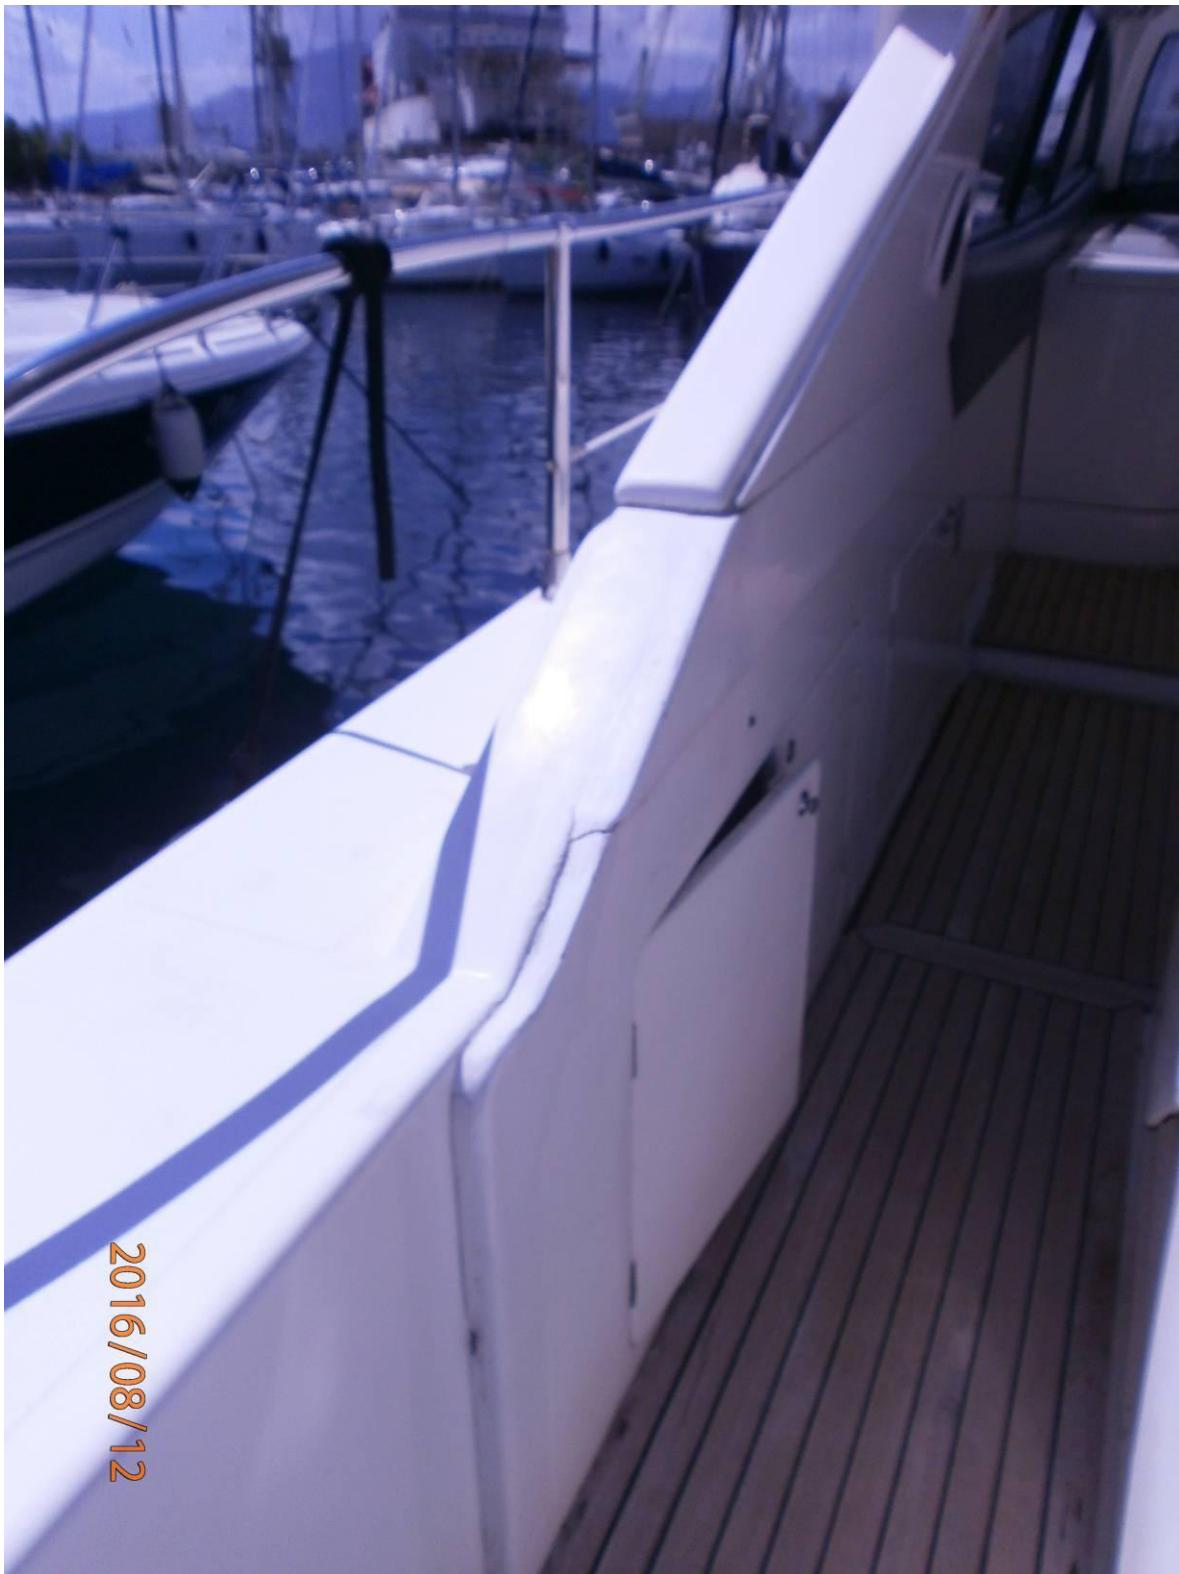
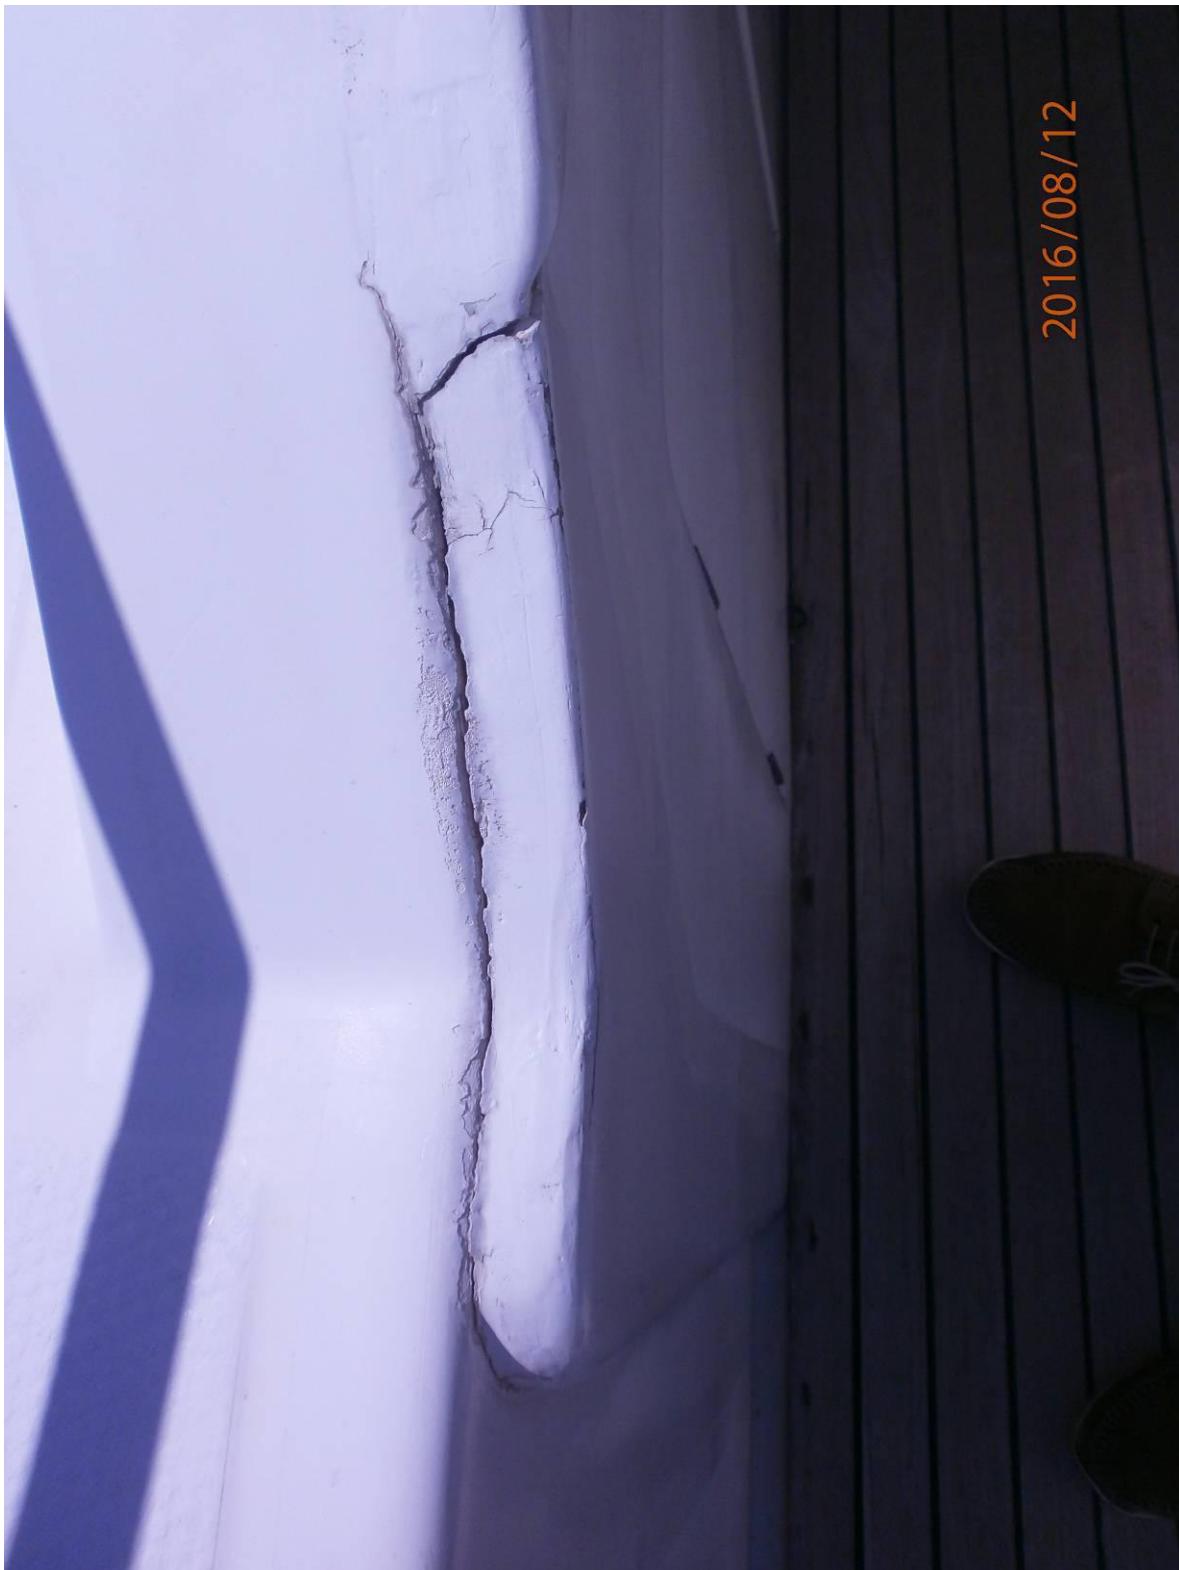
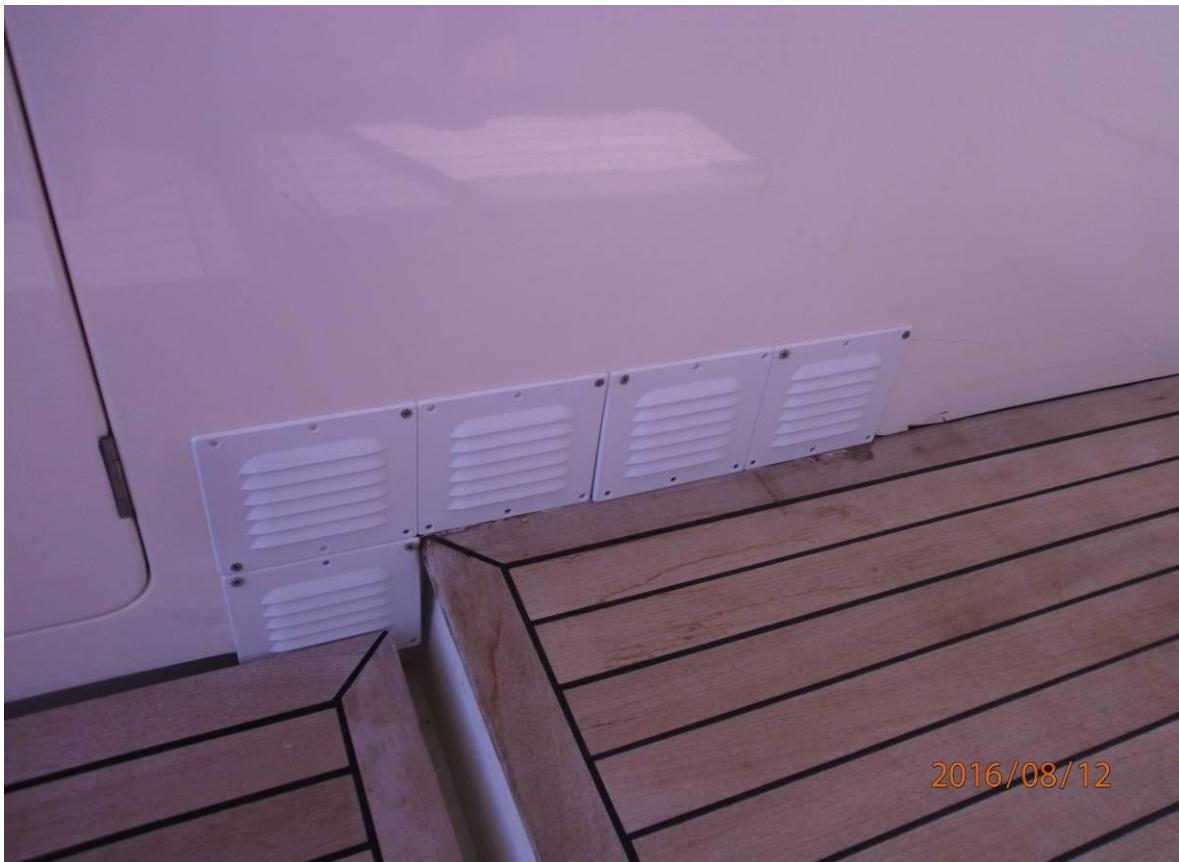
Lateralmente al pozzetto centrale erano presenti due controparatie in legno successivamente vernicate che erano deteriorate e presentavano lesioni e forature (foto n. 10 - 11 - 12).

Foto n.10 – Imbarcazione “Again We All” – La paratia laterale del pozetto

Foto n.11 – Imbarcazione “Again We All” – La paratia laterale del pozetto

Foto n.12 – Imbarcazione “Again We All” – La paratia laterale del pozetto

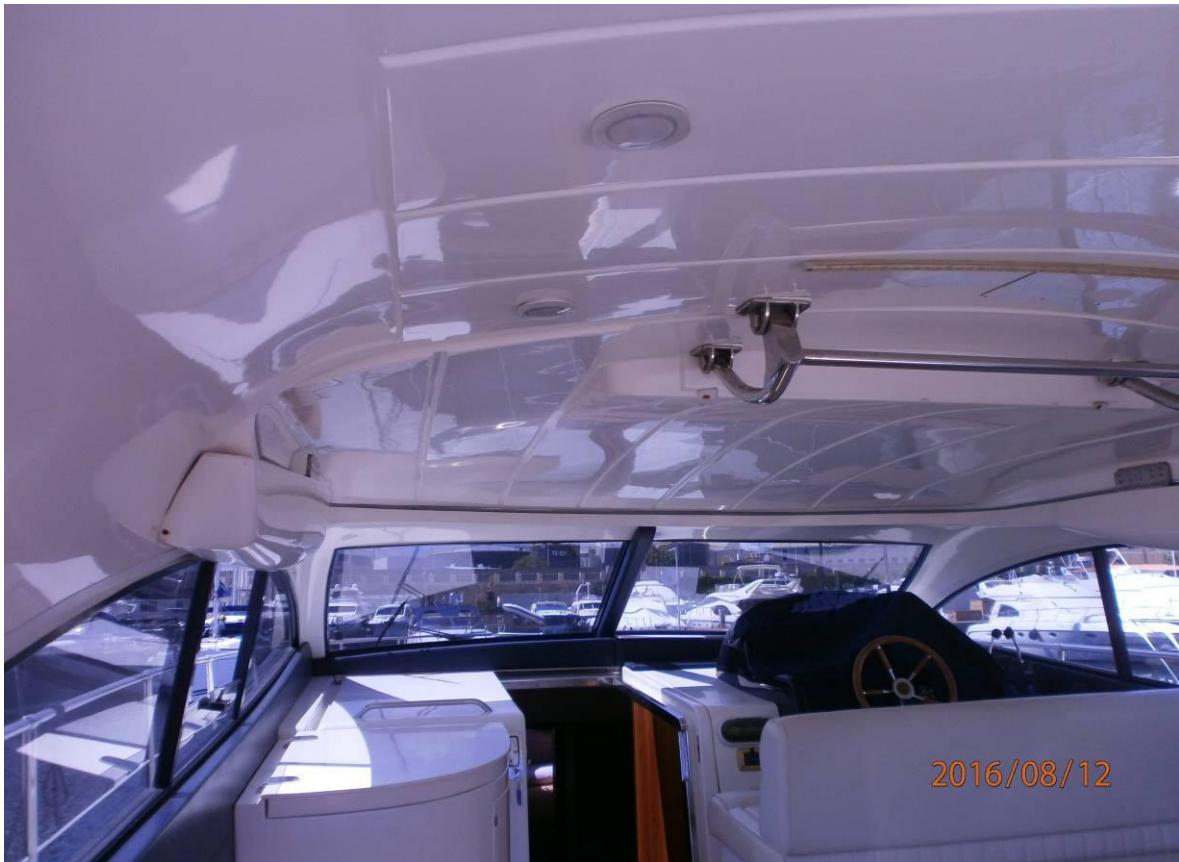
I pozzetto centrale era dotato di un tettuccio apribile in vetroresina che si presentava in complessivo buono stato anche se, al momento del sopralluogo, non è stato possibile aprirlo per verificarne la funzionalità (foto n. 13).

Foto n.13 – Imbarcazione “Again We All” – In tettuccio apribile

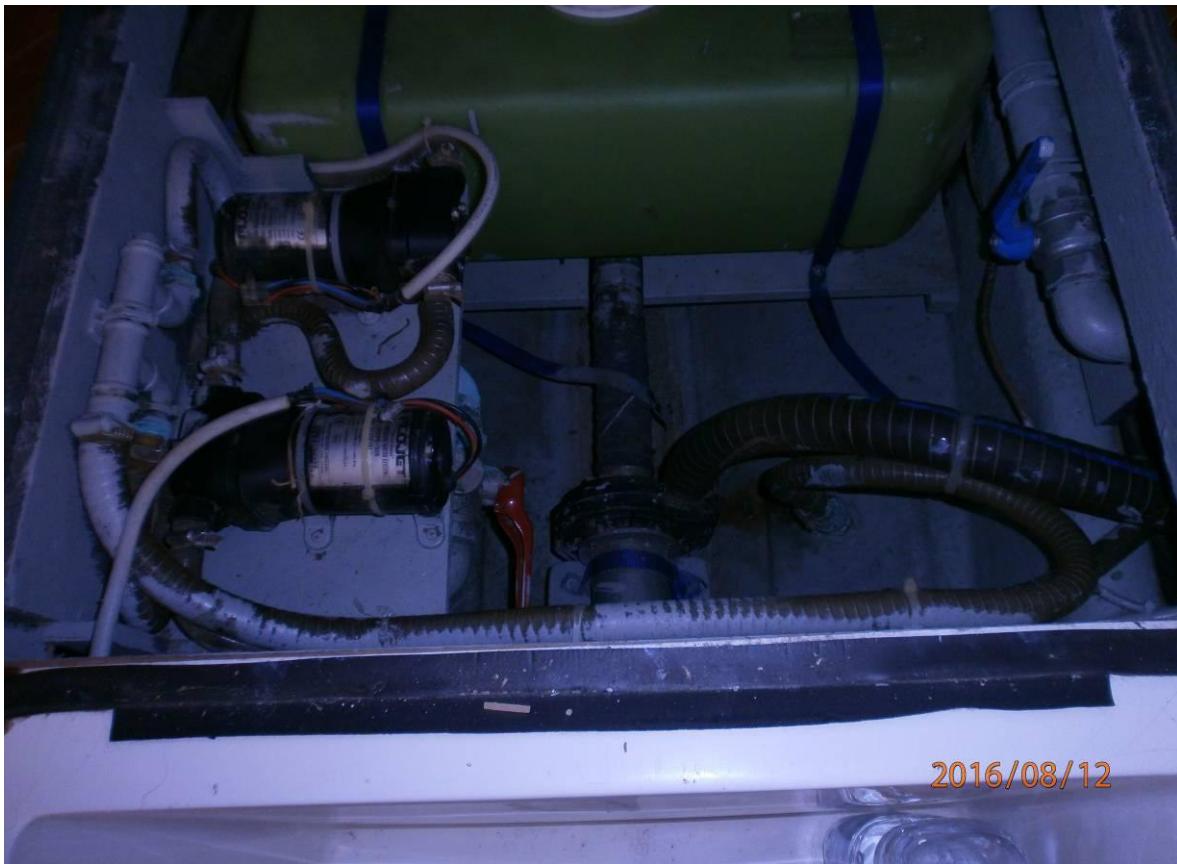
Per quanto possibile, si è presa visione dello scafo dal lato interno. Le sentine, al centro dell'imbarcazione, si presentavano asciutte e la struttura in vetroresina in buono stato (foto n. 14).

Foto n.14 – Imbarcazione “Again We All” – La sentina a centro scafo

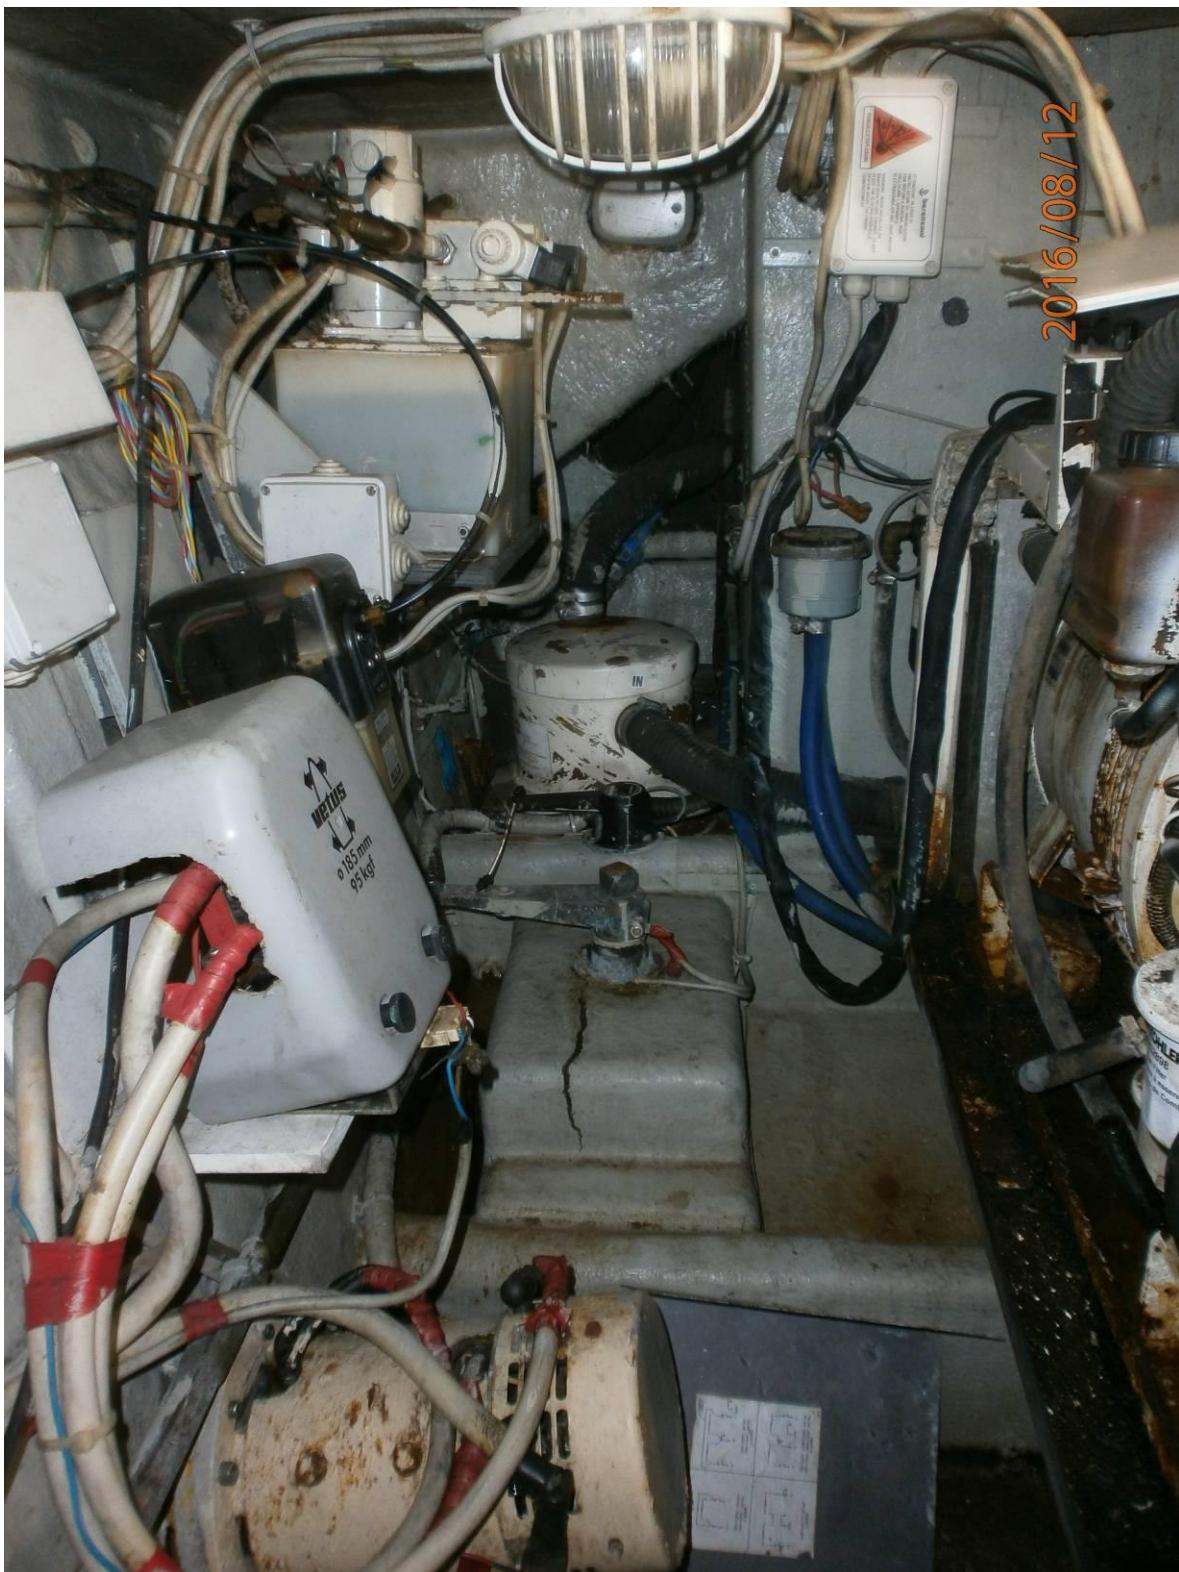
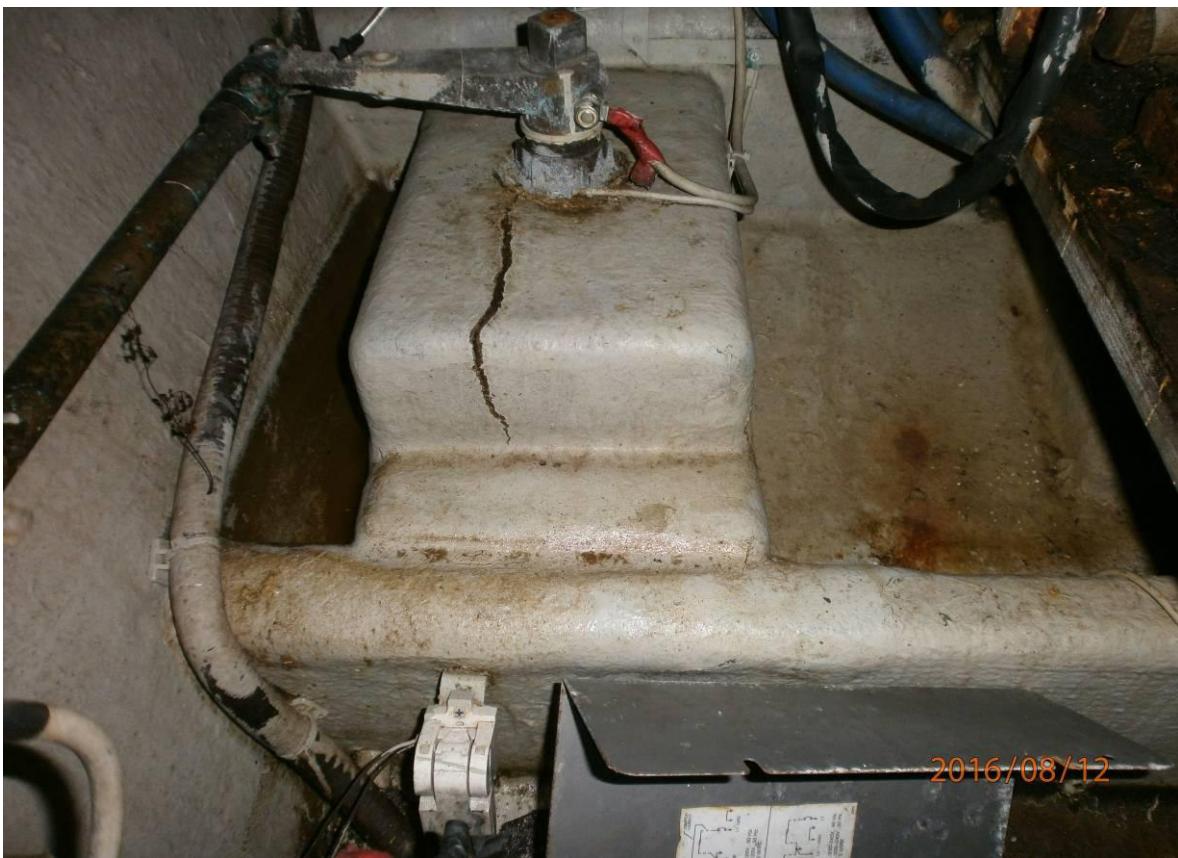
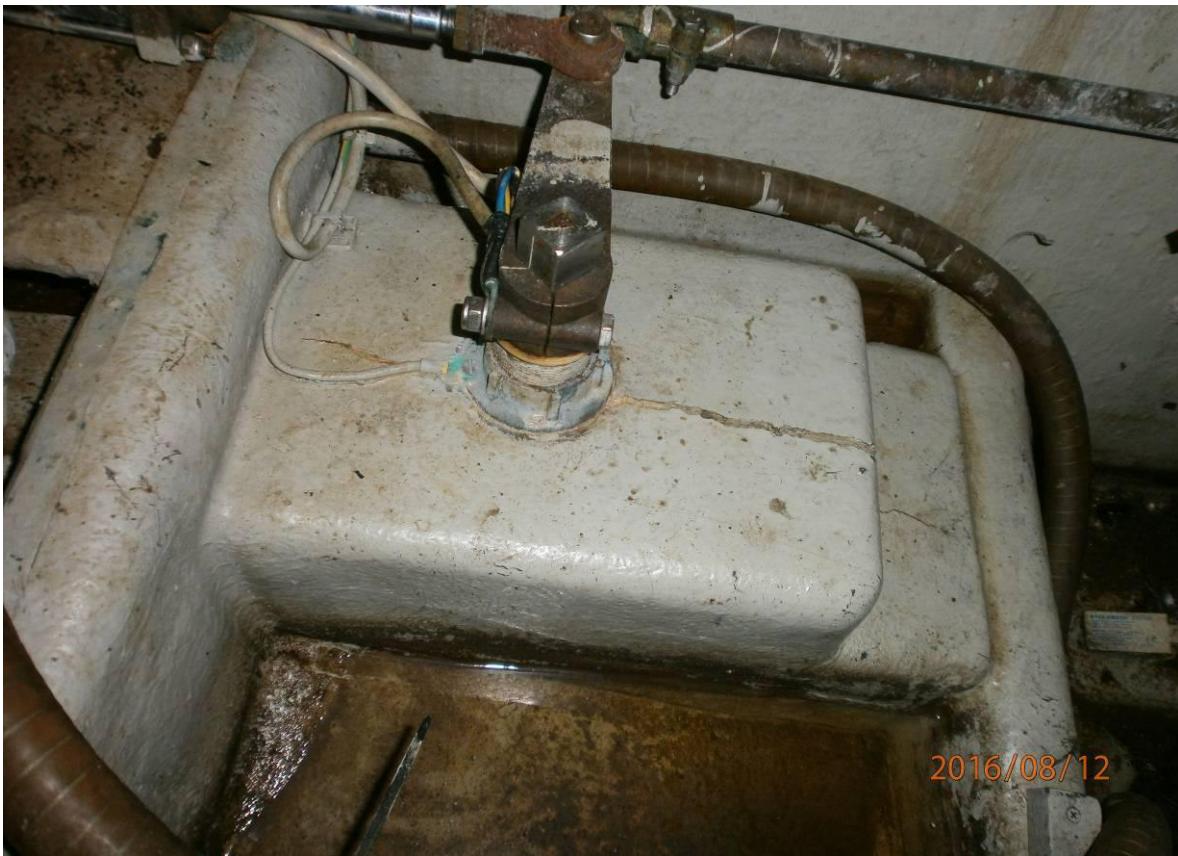
Nel locale agghiaccio timone erano presenti due ampie cricche della struttura in vetroresina in corrispondenza del rinforzo di ancoraggio della losca dei timoni (foto n. 15 - 16 - 17). La presenza delle cricche causava una continua infiltrazione di acqua di mare nel locale agghiaccio timone. Tutti gli impianti presenti in detto locale si presentavano, pertanto, arrugginiti ed ossidati ed ovviamente inutilizzabili (foto n. 18 - 19).

Foto n.15 – Imbarcazione “Again We All” – La sentina in corrispondenza dell'aggiaccio timone

Foto n.16 – Imbarcazione “Again We All” – La cricca della struttura in vetroresina in corrispondenza della losca del timone di sinistra

Foto n.17 – Imbarcazione “Again We All” – La cricca della struttura in vetroresina in corrispondenza della losca del timone di dritta
