**TRIBUNALE DI RIMINI**  
**Sezione Fallimentare**

**R.G. n.106/2015**

**PERIZIA DI STIMA IMBARCAZIONE CONAM 58**  
**denominata "AGAIN WE ALL"**

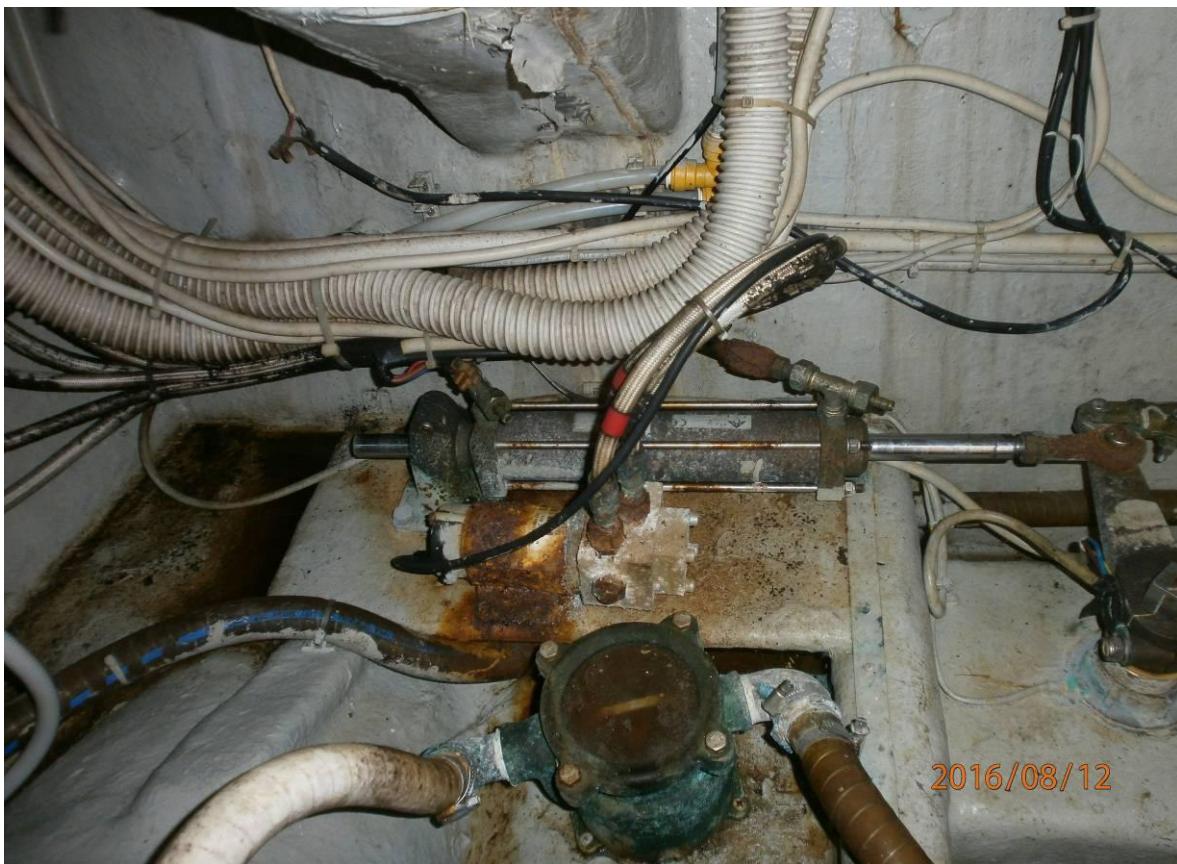
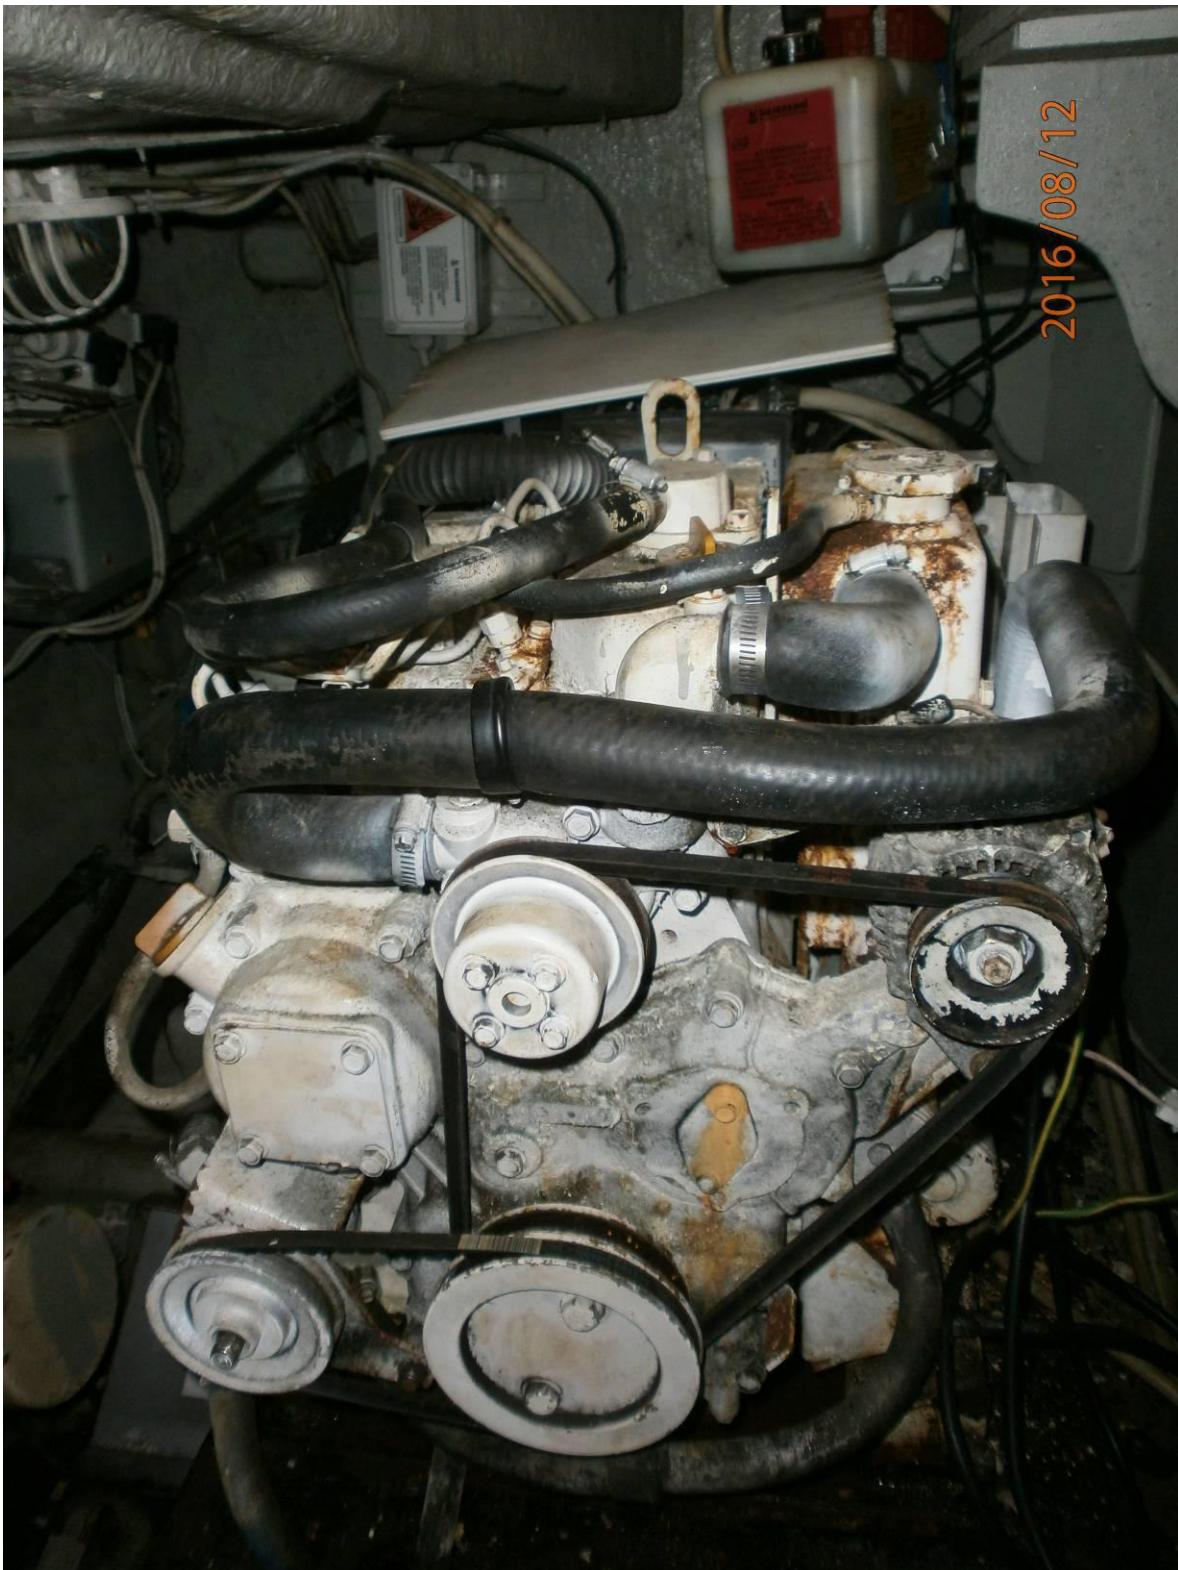
Nel locale agghiaccio timone erano presenti due ampie cricche della struttura in vetroresina in corrispondenza del rinforzo di ancoraggio della losca dei timoni (foto n. 15 - 16 - 17). La presenza delle cricche causava una continua infiltrazione di acqua di mare nel locale agghiaccio timone. Tutti gli impianti presenti in detto locale si presentavano, pertanto, arrugginiti ed ossidati ed ovviamente inutilizzabili (foto n. 18 - 19).

Foto n.18 – Imbarcazione “Again We All” – Gli accessori ed impianti presenti in aggiaccio timone

Foto n.19 – Imbarcazione “Again We All” – Il generatore presente in aggiaccio timone

- L'impianto elettrico si ritiene attualmente non funzionante. Il ripristino della sua funzionalità comporta: la sostituzione al nuovo del generatore, la parziale sostituzione dei cavi e degli interruttori dei quadri e della componentistica relativa, la revisione di tutti i componenti elettrici presenti a bordo (illuminazione, piano di cottura, frigorifero, winch poppieri).

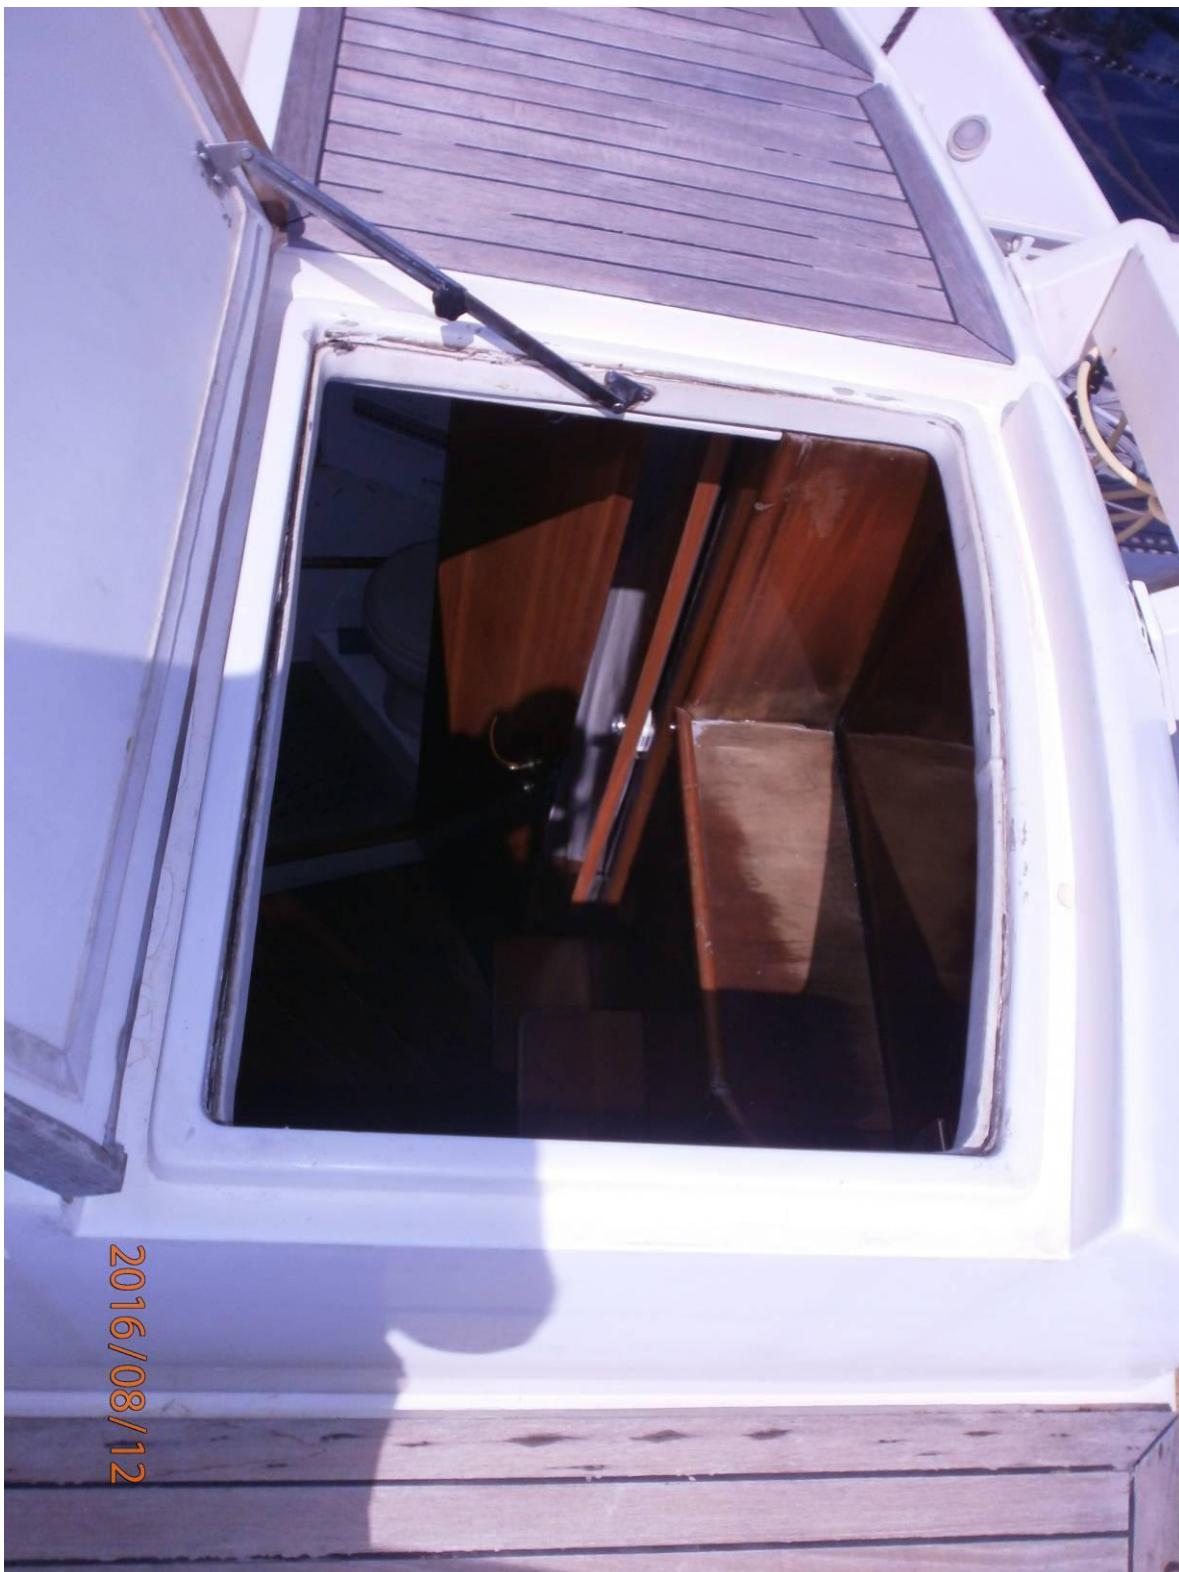
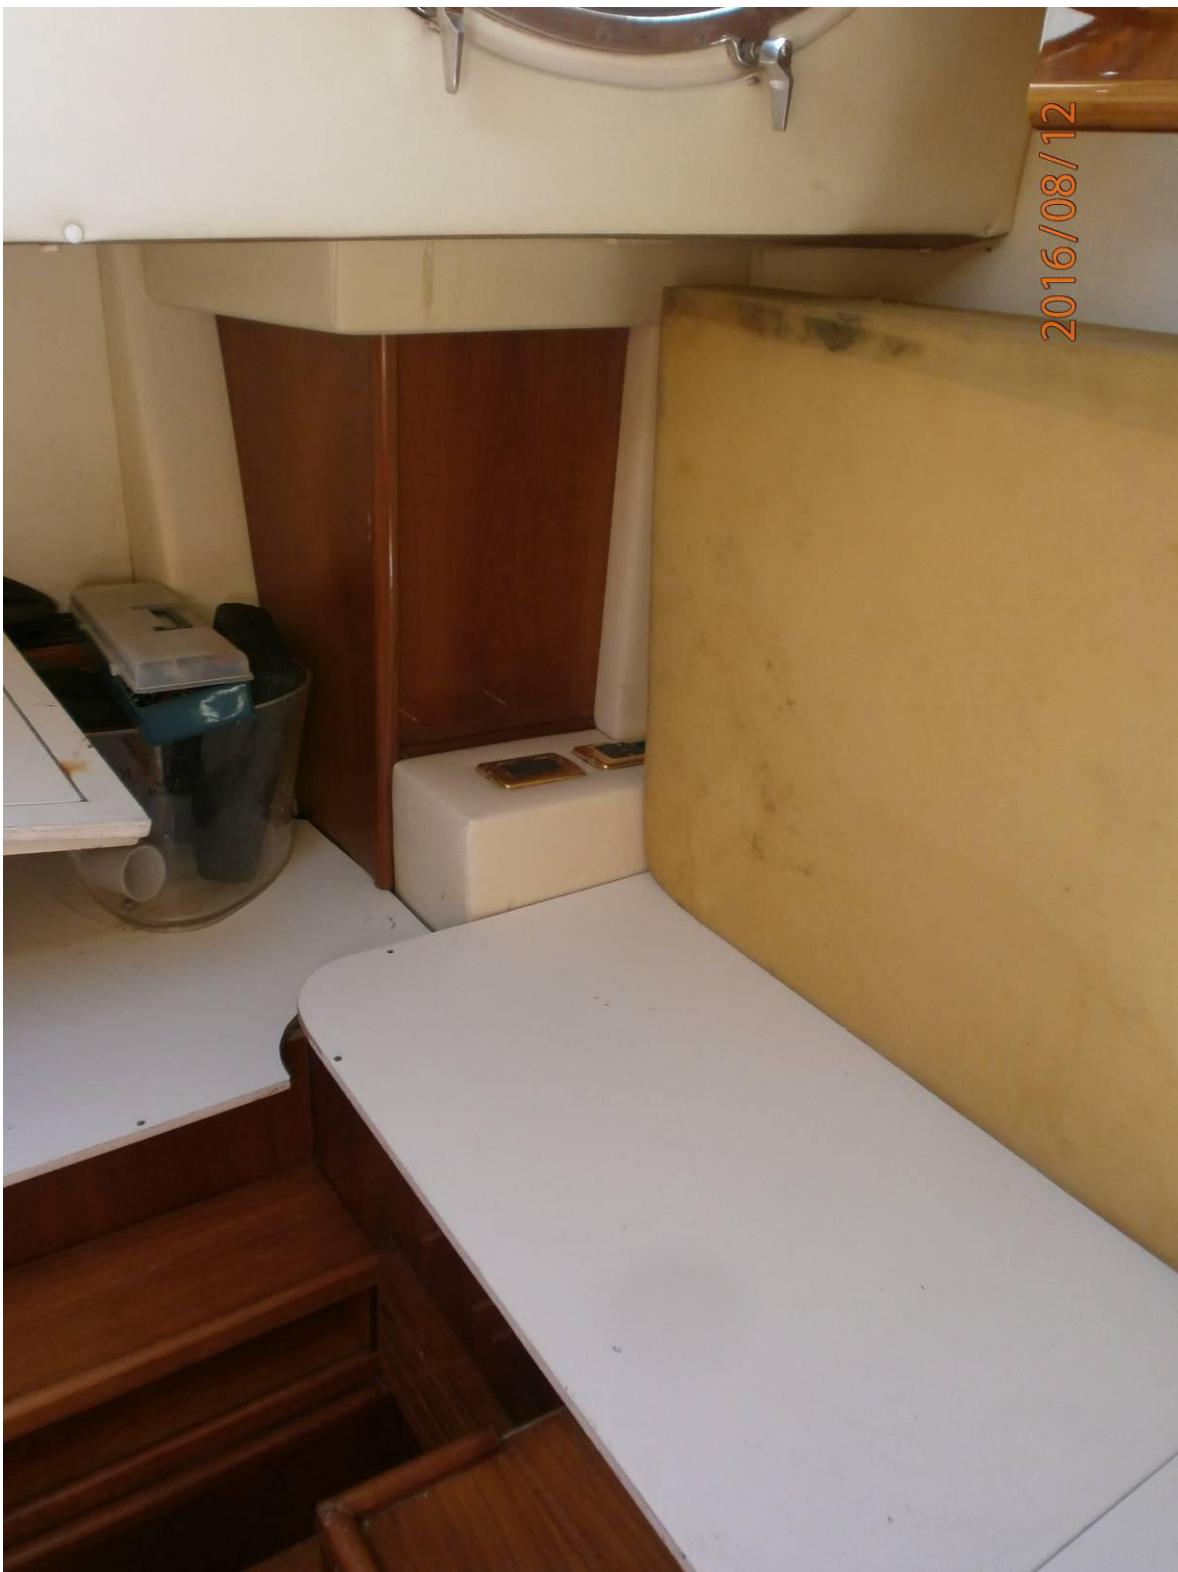
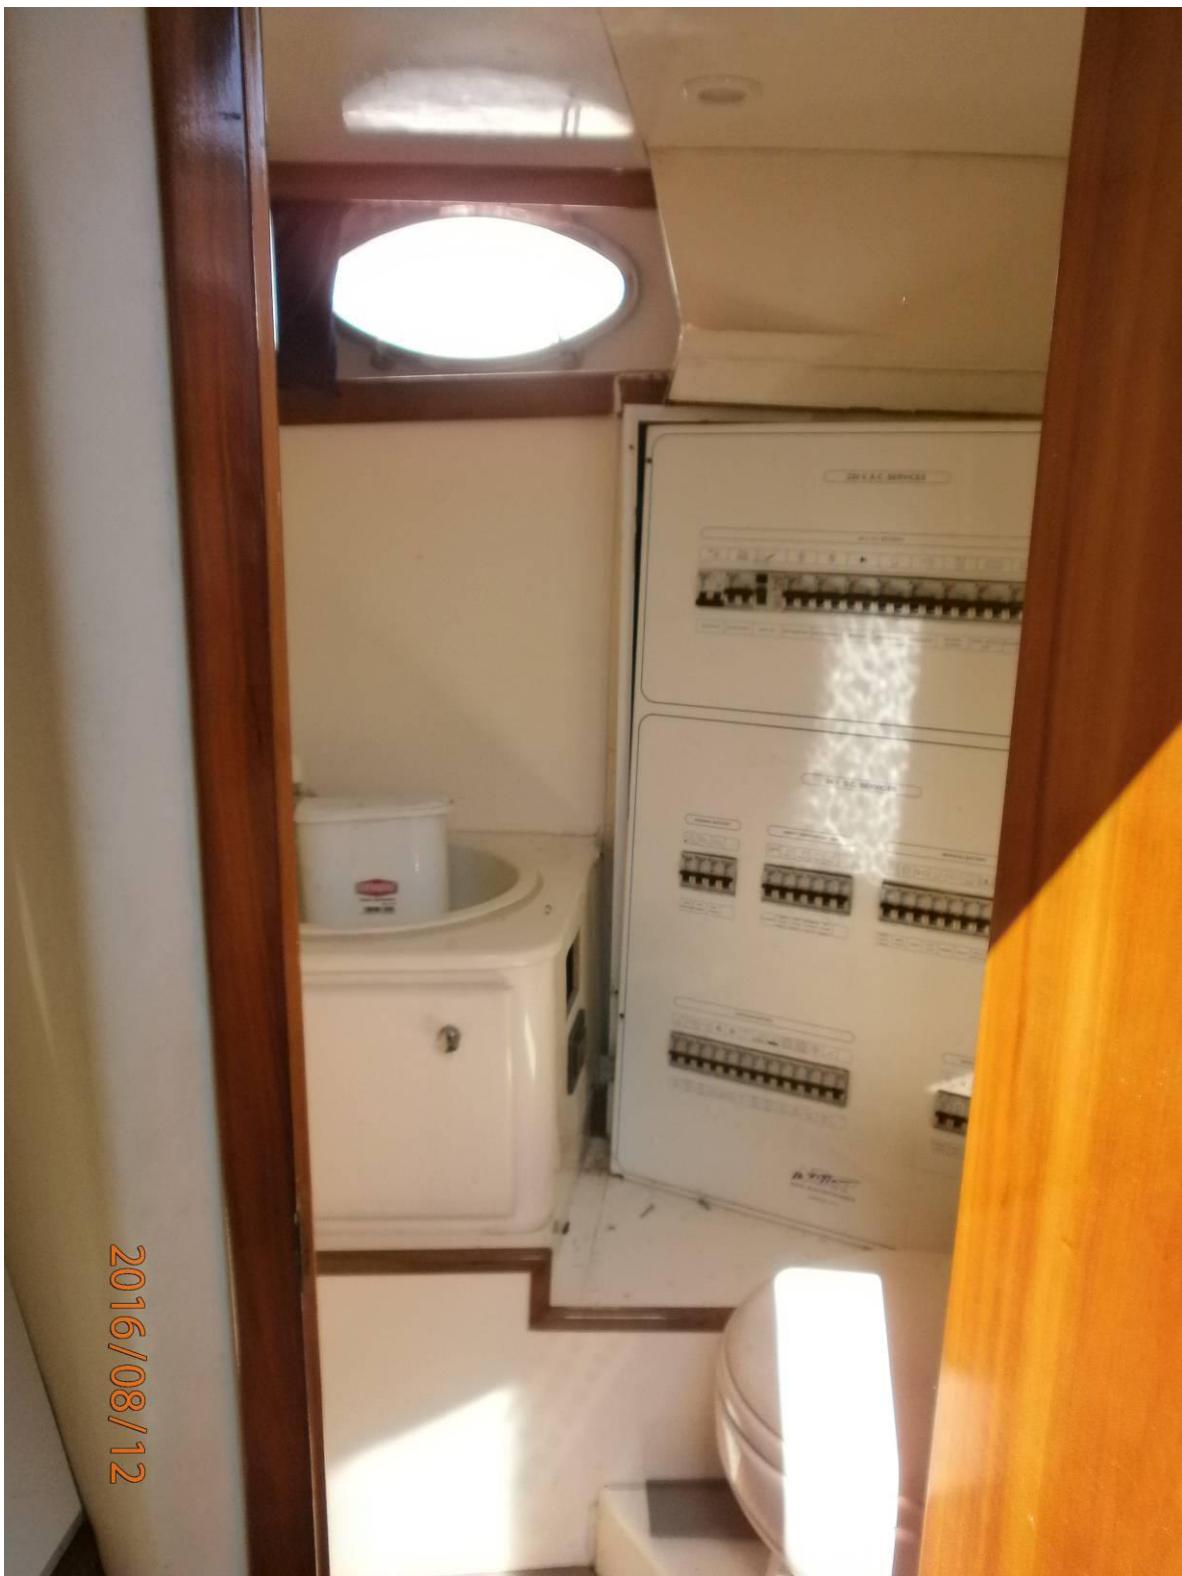
Con accesso separato da poppa si accede alla cabina del marinaio ed al relativo locale igienico. Le finiture di tali locali si presentavano deteriorate (foto n. 30 - 32 - 32).

Foto n.30 – Imbarcazione “Again We All” – L'accesso alla cabina del marinaio

Foto n.31 – Imbarcazione “Again We All” – La cabina del marinaio

Foto n.32 – Imbarcazione “Again We All” – Il locale igienico a servizio della cabina del marinaio

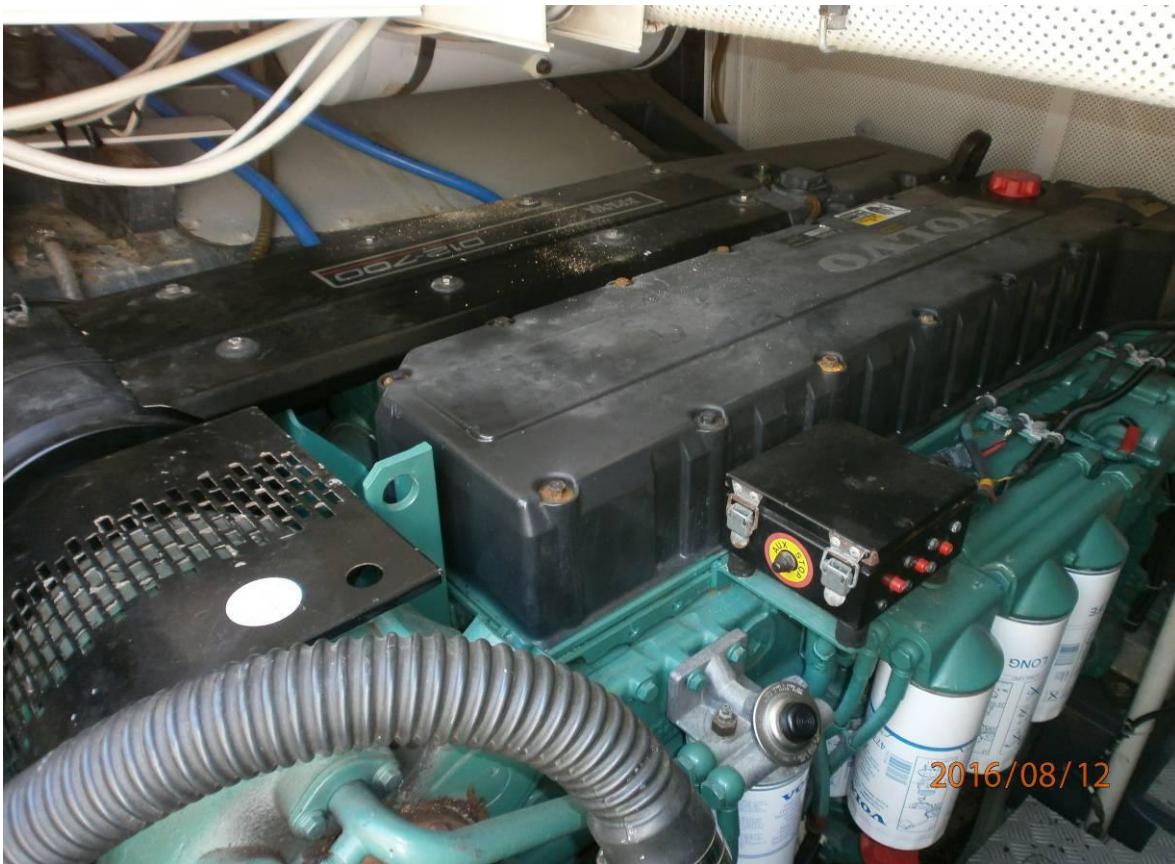
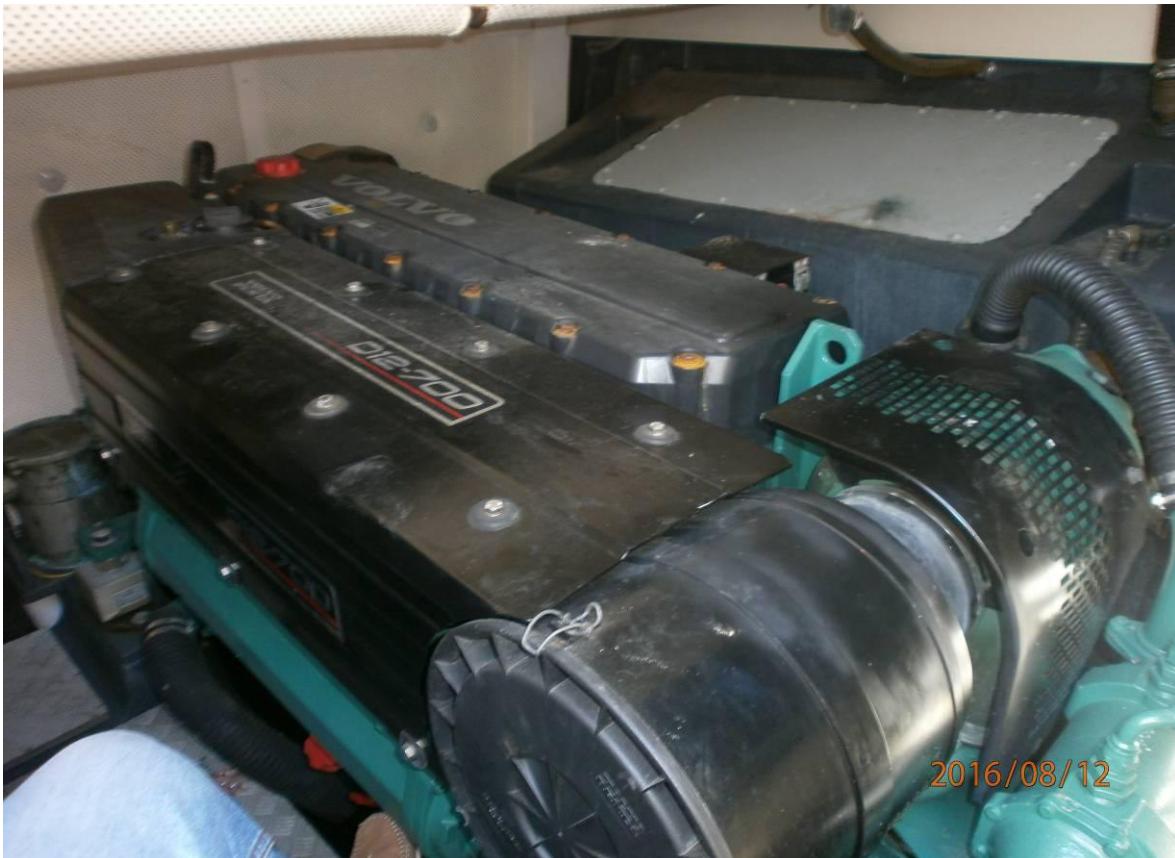
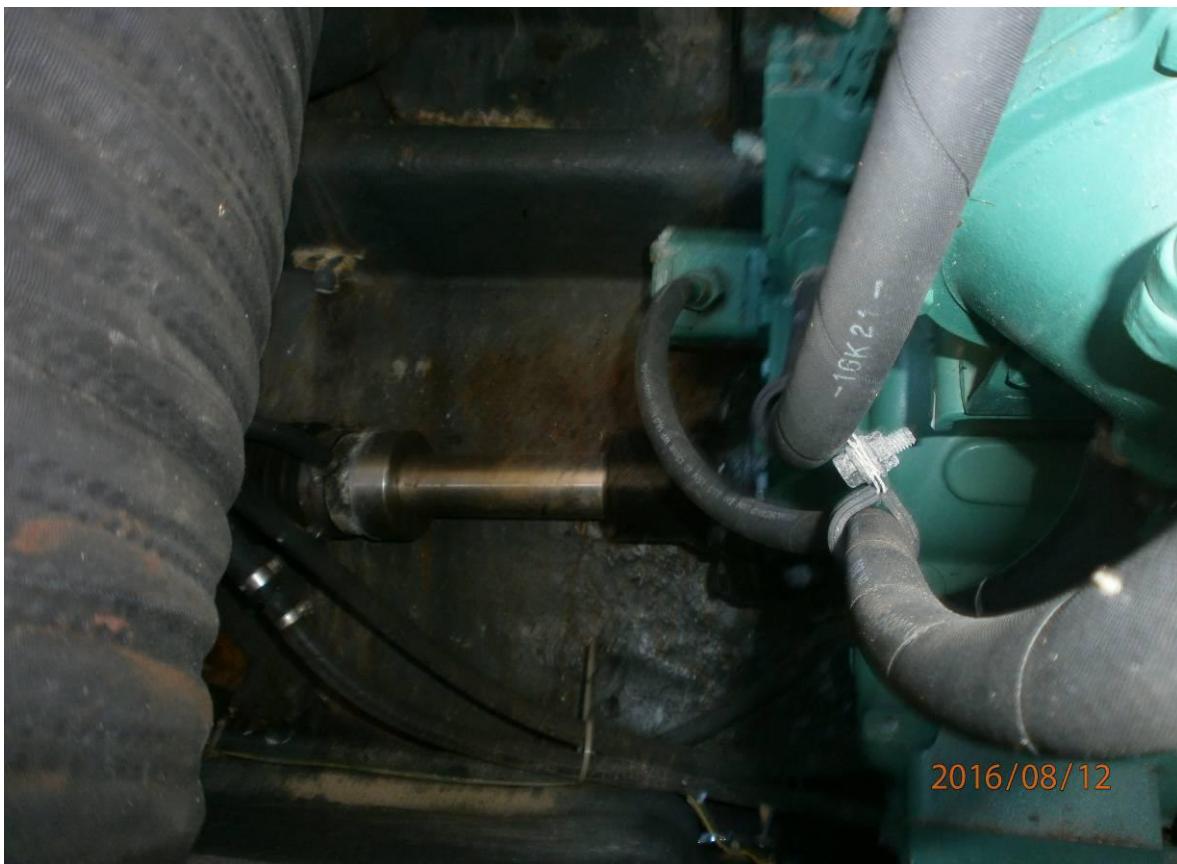
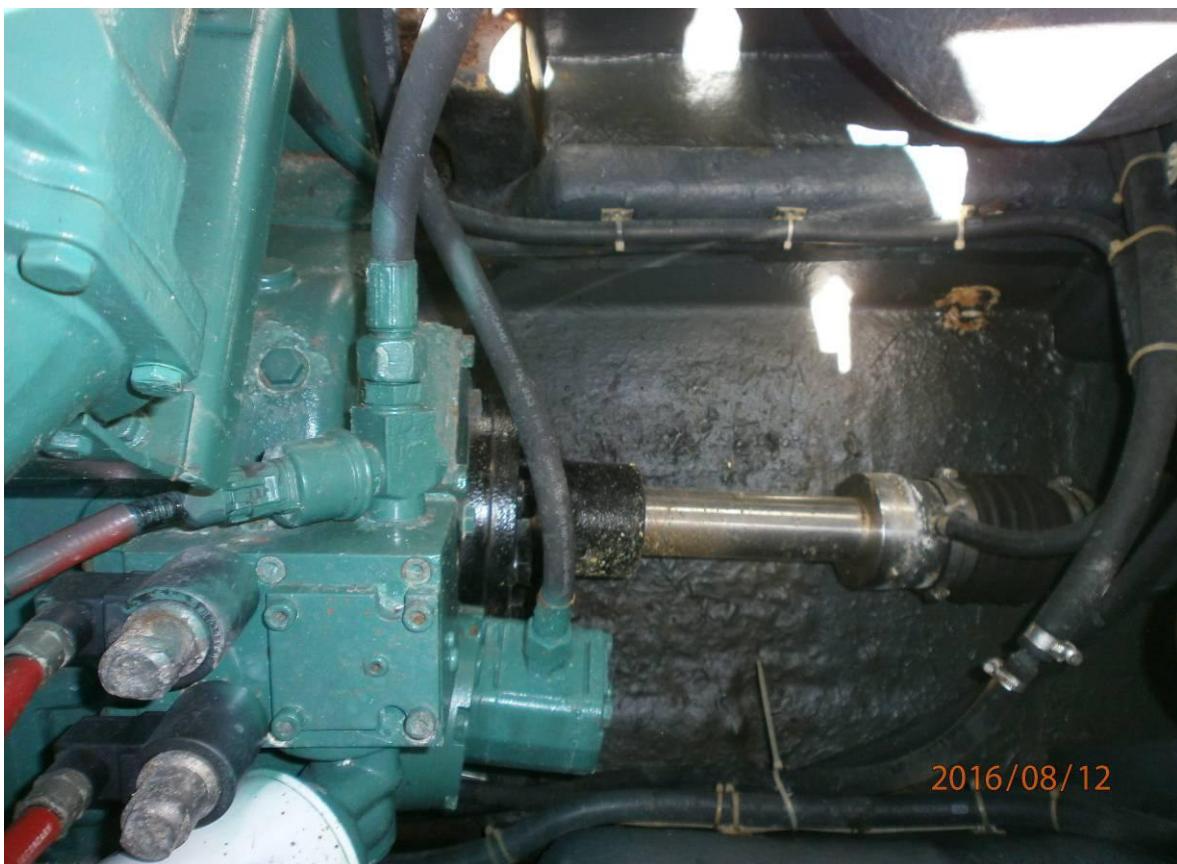
L'apparato motore è ubicato in un locale stagno, posto sotto il pozetto. Erano presenti due motori Volvo Penta modello D12C-A della potenza di 515 Kw ciascuno (foto n. 33 - 34 - 35 - 36).

Al momento del sopralluogo non è stato possibile effettuare una prova di funzionamento dei motori che, tuttavia, si presentavano in buono stato. Il signor ha riferito allo scrivente che i motori erano stati messi in moto e funzionavano regolarmente nel giugno del 2016.

Foto n.33 – Imbarcazione “Again We All” – Il motore principale di sinistra

Foto n.34 – Imbarcazione “Again We All” – Il motore principale di dritta

Foto n.35 – Imbarcazione “Again We All” – La linea d'assi di sinistra

Foto n.36 – Imbarcazione “Again We All” – La linea d'assi di dritta

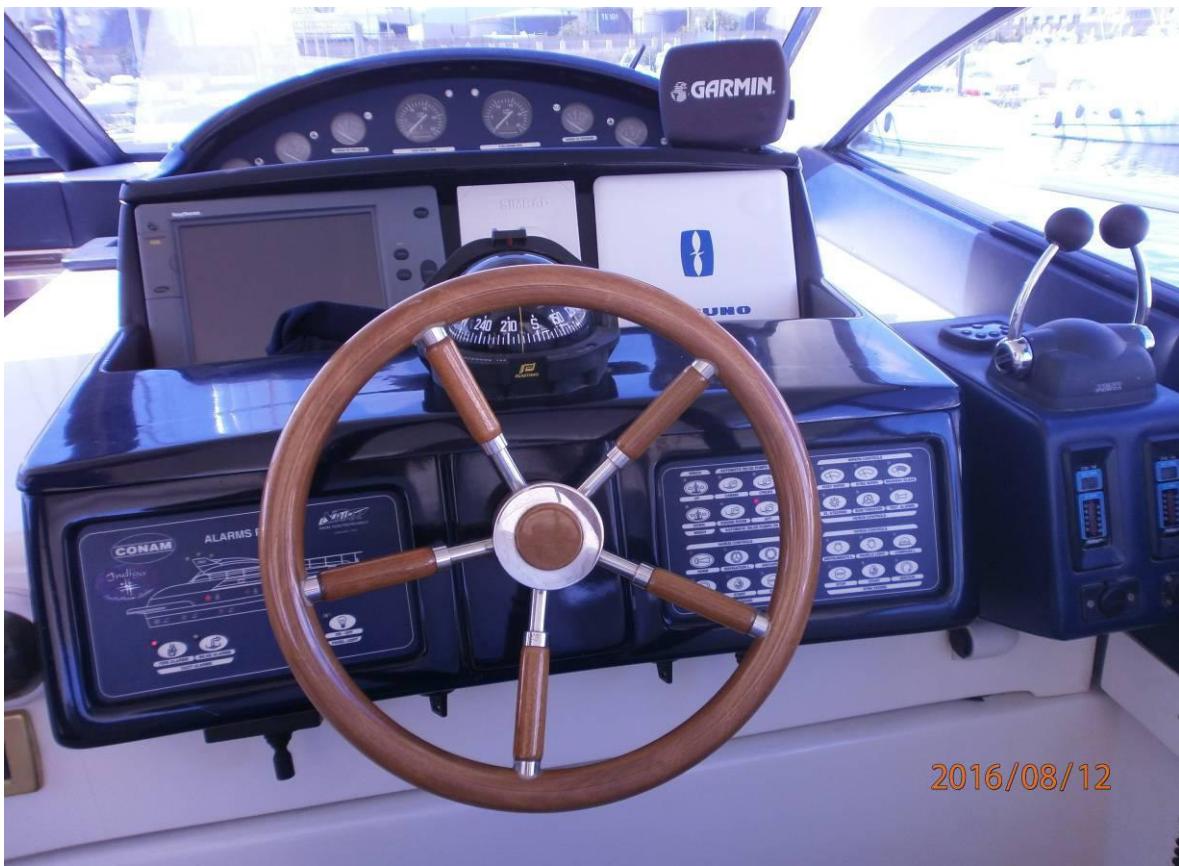
Le timoneria si presentava in buono stato ed era dotata delle usuali strumentazioni di bordo, del quale non è stato possibile verificare il funzionamento (foto n. 37).

Foto n.37 – Imbarcazione “Again We All ” – La timoneria

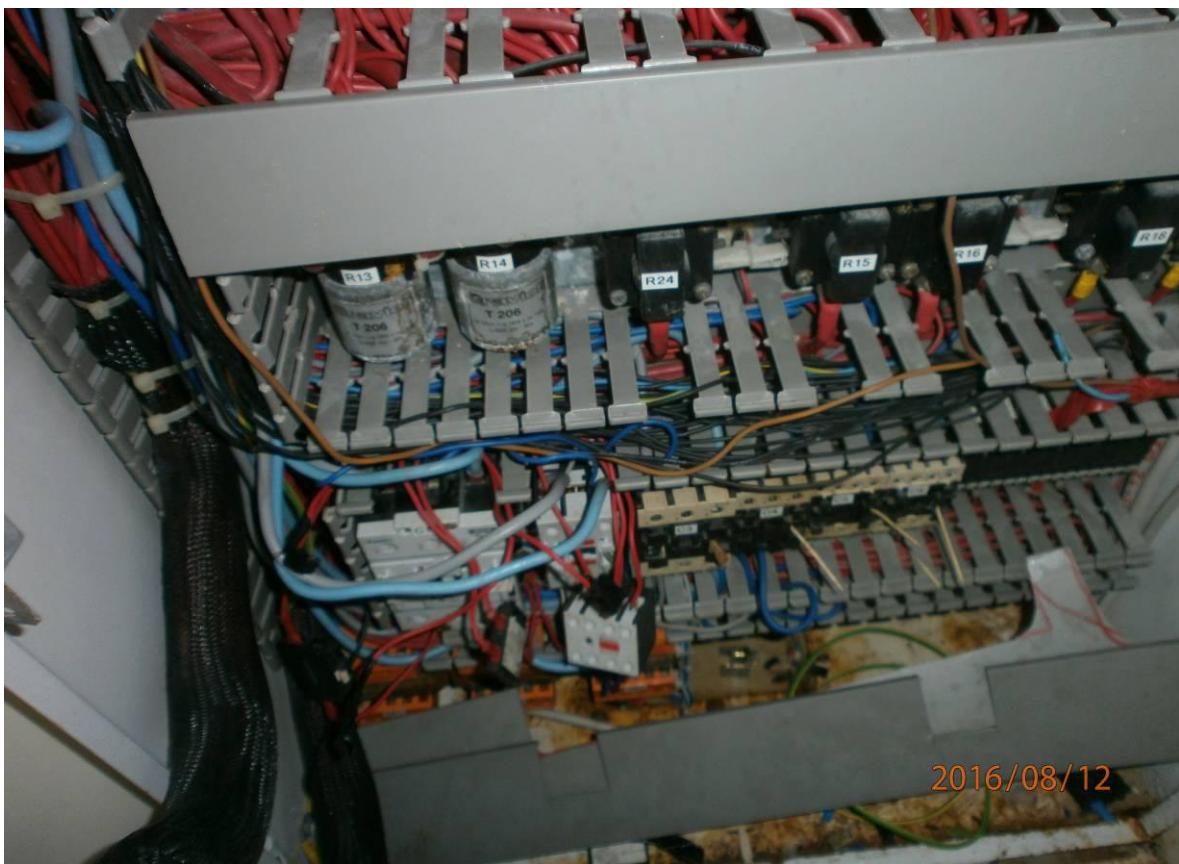
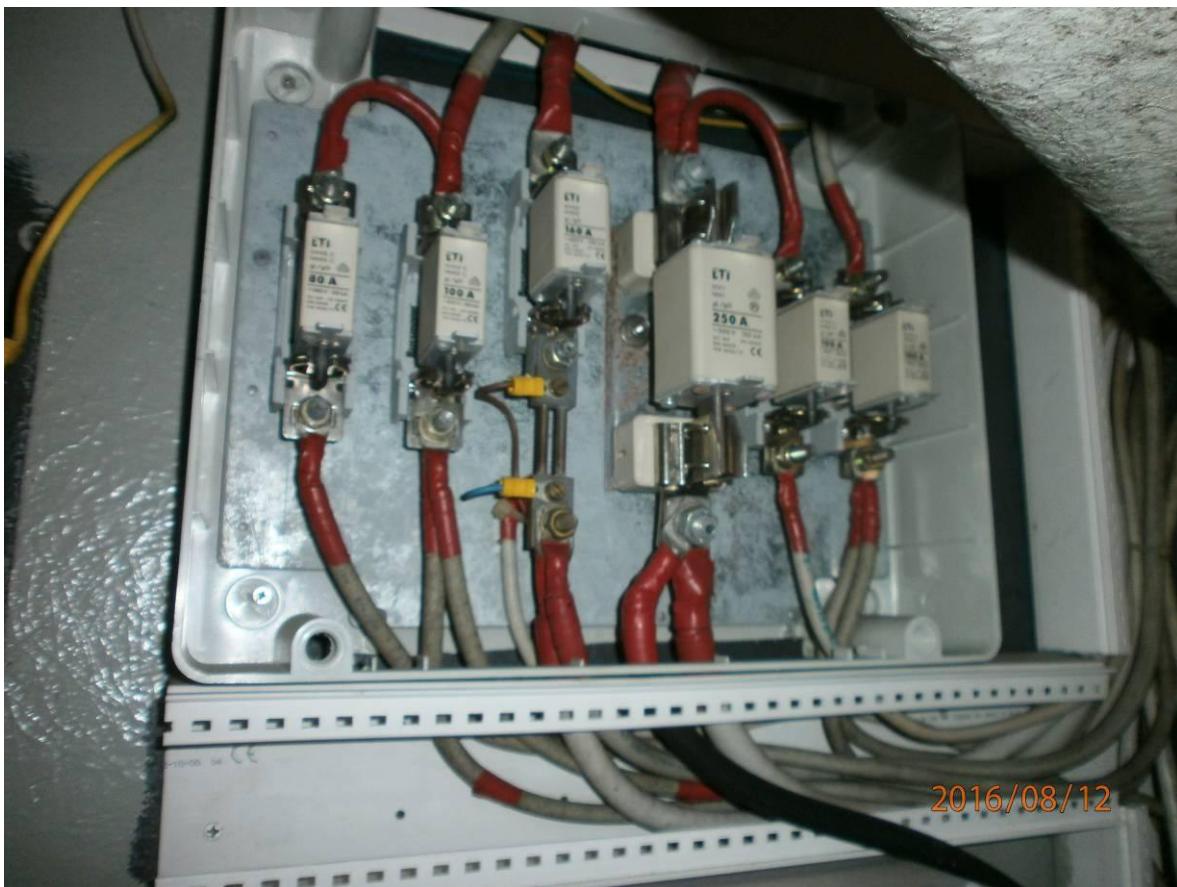
Erano presenti ampie tracce di ossidazione sui quadri e sui componenti dell'impianto elettrico (foto n. 38 - 39). Al momento del sopralluogo

Foto n.38 – Imbarcazione “Again We All ” – Componenti dell'impianto elettrico

Foto n.39 – Imbarcazione “Again We All ” – Componenti dell'impianto elettrico
