Con valenza esemplificativa e non esaustiva, si comunica che le anomalie presenti sull'unità sono:

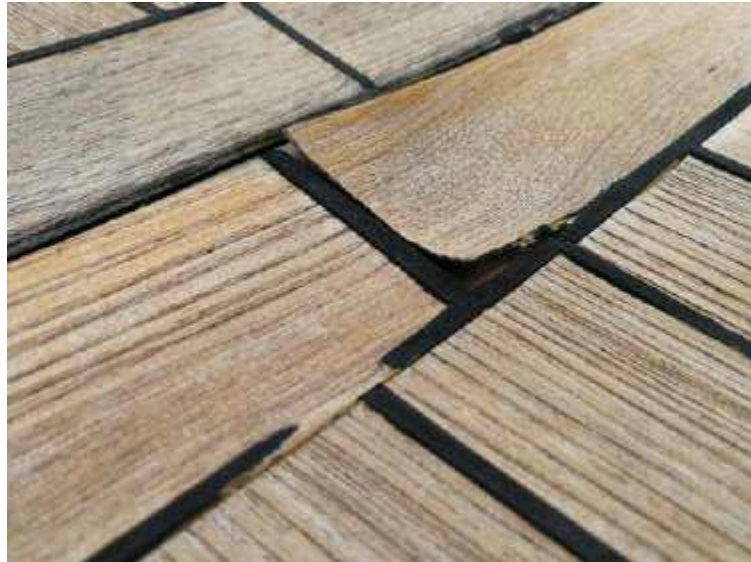
- Teak plancetta di poppa da rifare

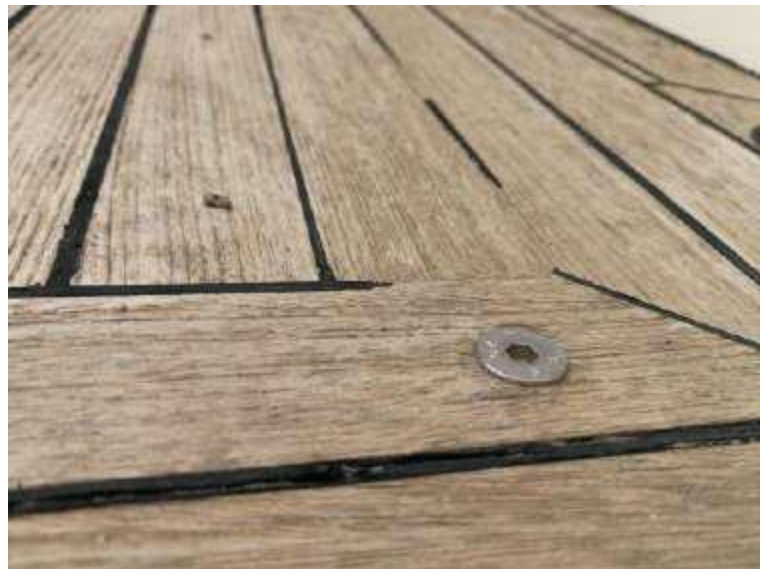
- Teak pozzetto esausto, da rifare

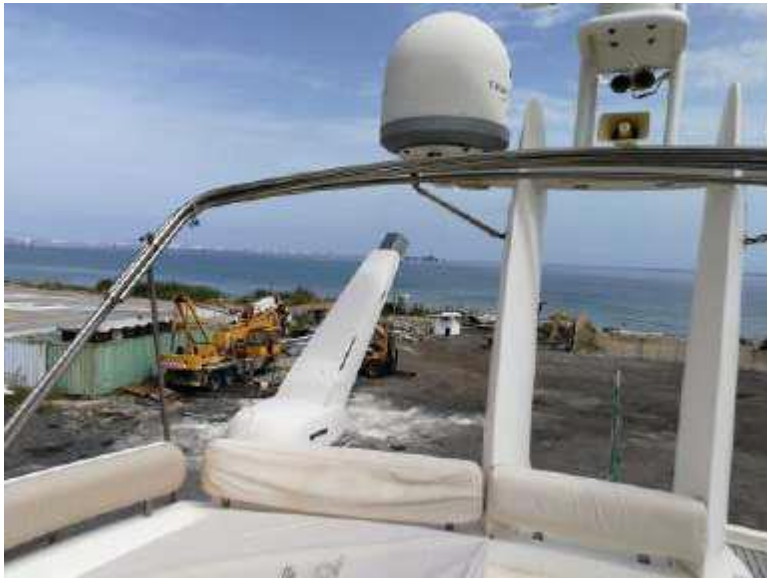
- Soft top fly mancante
