TNO 2014 M10653 Onderhoudstoestand Stadion De Kuip

## Bijlage A: Resultaten van het onderzoek

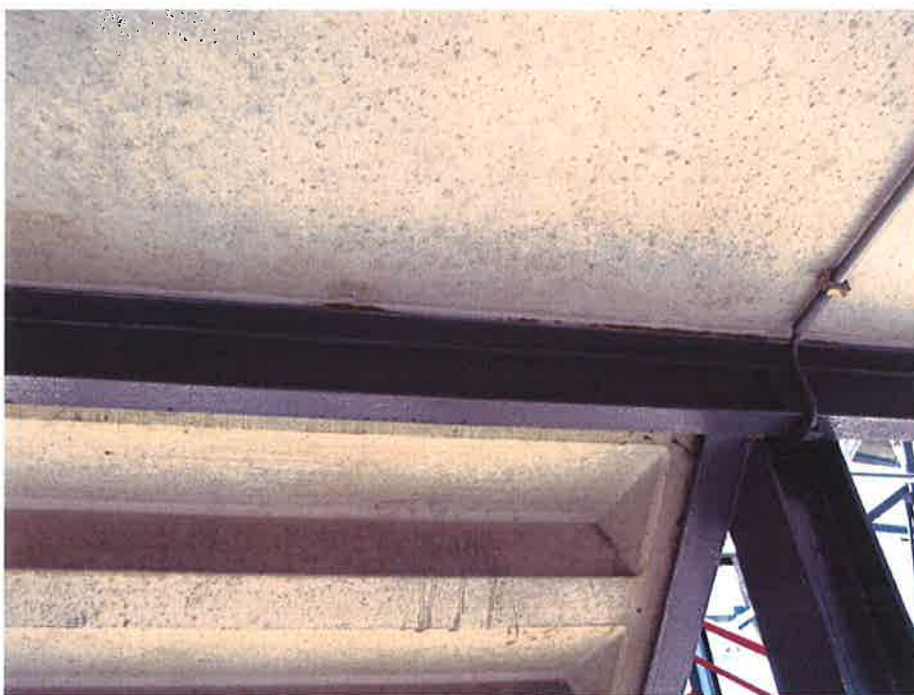
Ten aanzien van de trappen en bordessen in en nabij de trappenhuizen geldt dat dezelfde onvolkomenheden zijn waargenomen als in 2005: verouderde kitvoegen, corrosie van de staalprofielen ter plaatse van de oplegvlakken van het beton en watervoerende scheuren. De mate van corrosie van de oplegvlakken (foto 1) is sinds 2005 enigszins toegenomen. De lengte waarover de scheuren watervoerend zijn is ook toegenomen, met name bij de bordessen bovenaan, tussen de trappenhuizen (foto 2).

Foto 1: Corrosie van staalprofielen ter plaatse van oplegvlak van bordes (nabij spant 76)

De hiervoor genoemde onvolkomenheden vereisen toekomstig onderhoud, maar dit onderhoud is niet van dien aard dat dit buiten het periodieke onderhoud valt dat normaliter bij een dergelijke constructie verwacht mag worden.

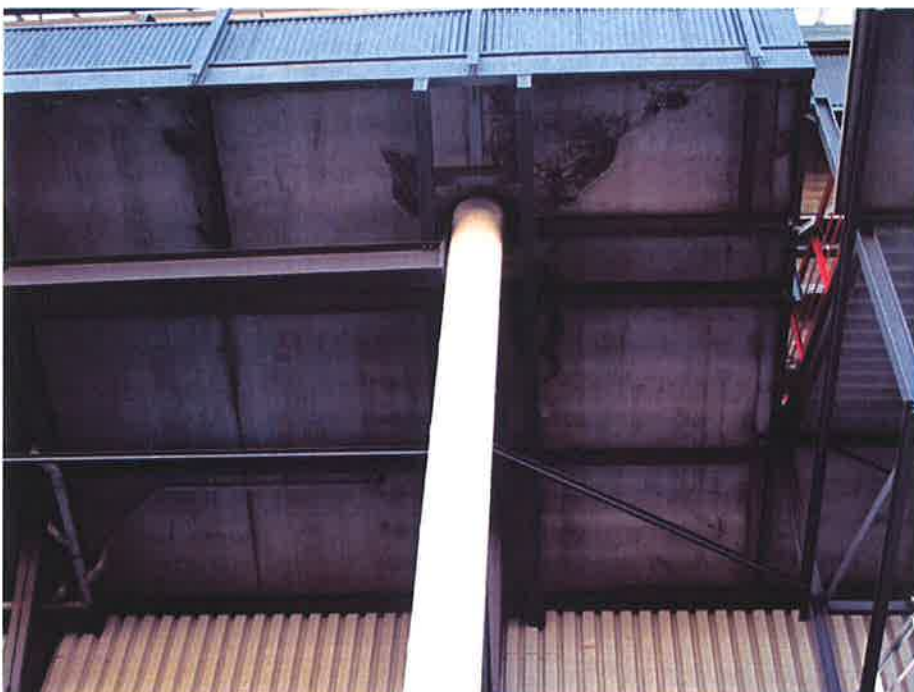
Foto 2: Watervoerende scheuren in bordes tussen twee trappenhuizen (nabij spant 4)

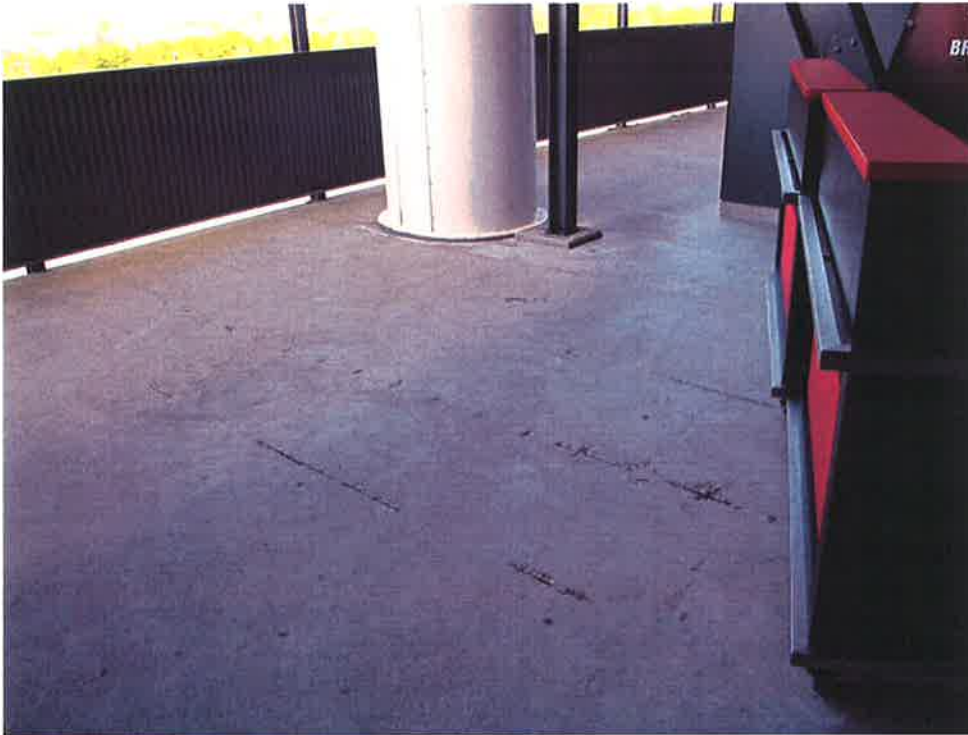
In aansluiting op het voorgaande is incidenteel wapeningscorrosie aangetroffen in de bovenzijde van enkele bordessen tussen de trappenhuizen (foto 3). Dit betreft een locatie met een verwaarloosbare betondekking, kleiner dan 10 mm.

Foto 3: Wapeningscorrosie in de bovenzijde van bordes tussen twee trappenhuisen (nabij spant 113)

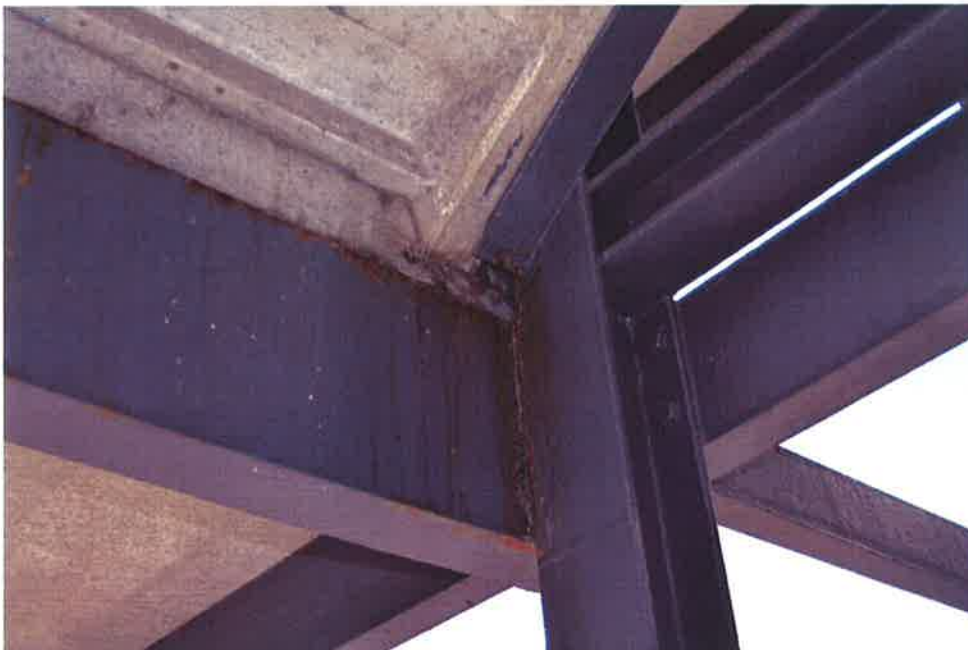
Ten aanzien van de staalconstructie van de trappenhuizen geldt dat dezelfde onvolkomenheden zijn aangetroffen als in 2005: corrosie van oplegvlakken (zie paragraaf 2.2) en corrosie in complexe aansluitingen (foto 4). De mate van corrosie van de complexe aansluitingen is vergelijkbaar met die in 2005.

Foto 4: Corrosie in complexe aansluitingen in het trappenhuis (nabij spant 76)

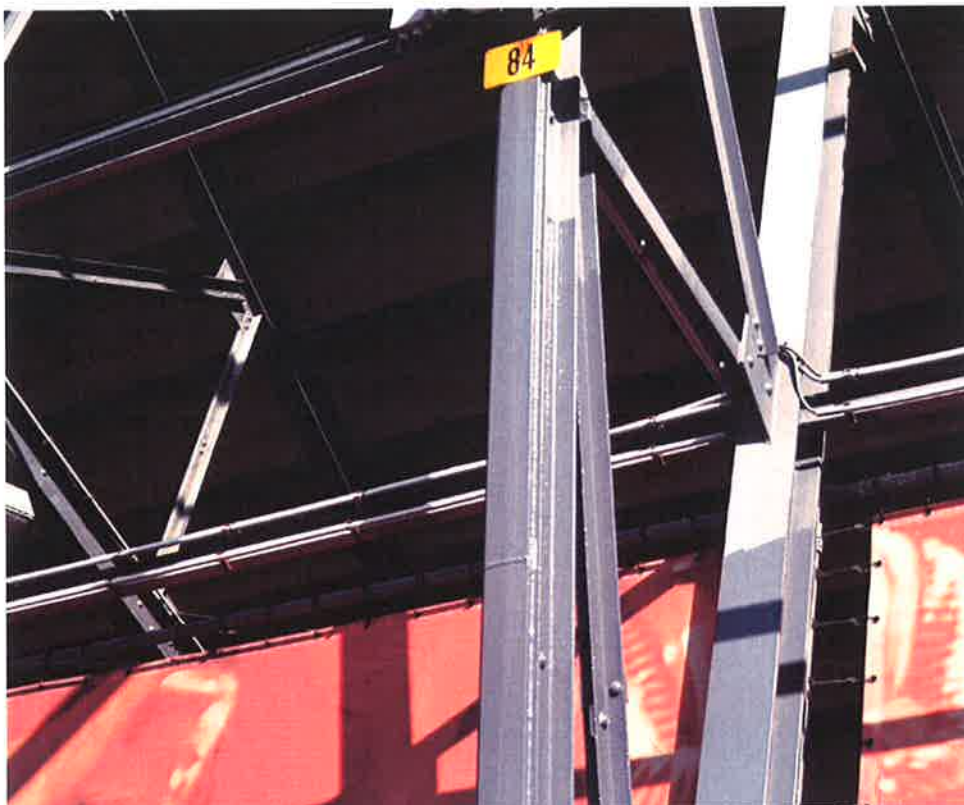
De conservering van alle spanten verkeert in goede staat. Zichtbaar is dat in de periode tussen 2005 en 2014 onderhoud is gepleegd aan de conservering (foto 5). De huidige onderhoudstoestand van de spanten is minimaal vergelijkbaar met de onderhoudstoestand in 2005.

Foto 5: Onderhoud aan de coating op de spanten

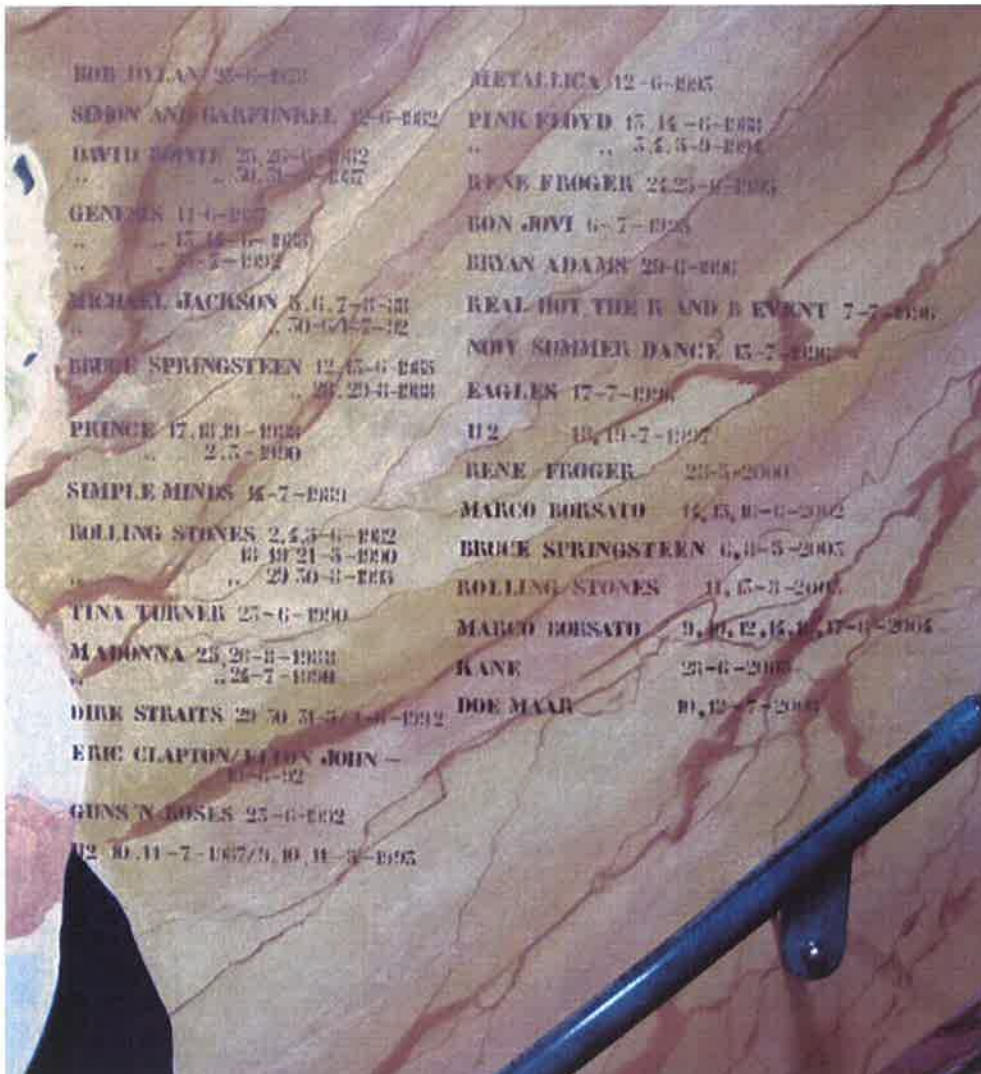
In 2005 is door TNO een analyse uitgevoerd van het risico op vermoeiingsschade aan de staalconstructie. Bij die analyse is uitgegaan van gemiddeld circa 40 voetbalwedstrijden per jaar; dat aantal is in de loop van de tijd niet veranderd. Verder is bij de analyse uitgegaan van een toekomstig aantal popconcerten dat gelijk is aan het aantal popconcerten dat in de periode 1995 tot en met 2004 per jaar werd gegeven. Dit aantal is in de periode van 2005 – 2014 aanzienlijk minder geweest (foto 6).

Foto 6: Overzicht popconcerten (foto genomen in spelerstunnel)
