Strutturisti e Restauratori: Sicurezza Vs Conservazione? Problemi, dubbi e proposte

Antonio BORRI

RIASSUNTO

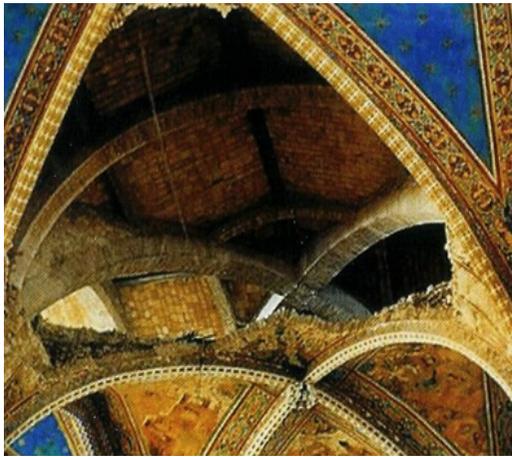
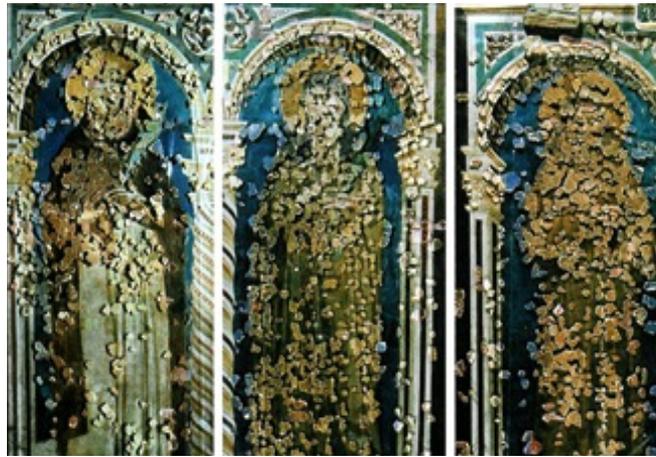
Figura 1. Crollo delle volte affrescate della basilica superiore di San Francesco ad Assisi e, a destra, risultati del restauro. “Decine i restauratori impegnati nel lavoro di quello che è stato chiamato Il cantiere dell'utopia; 60.000 le ore impiegate, per un costo di 72 miliardi di lire, circa 37 milioni di euro” (da la Repubblica/cultura_scienze: Riapre la Basilica di Assisi. Sconfitto il terremoto, 27.11.1999).

Così, nel passato anche recente, insieme a lutti, danni o crolli di intere costruzioni, si sono avute anche gravi perdite di memorie storiche. Basti ricordare gli ultimi eventi sismici (figure 1 e 2): da Assisi (1997) a L'Aquila (2009), sino agli eventi emiliani (2012).

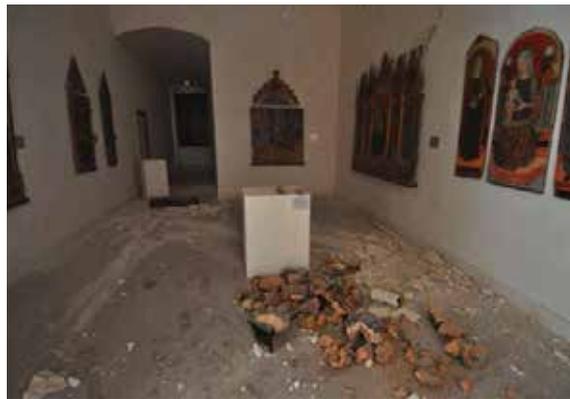
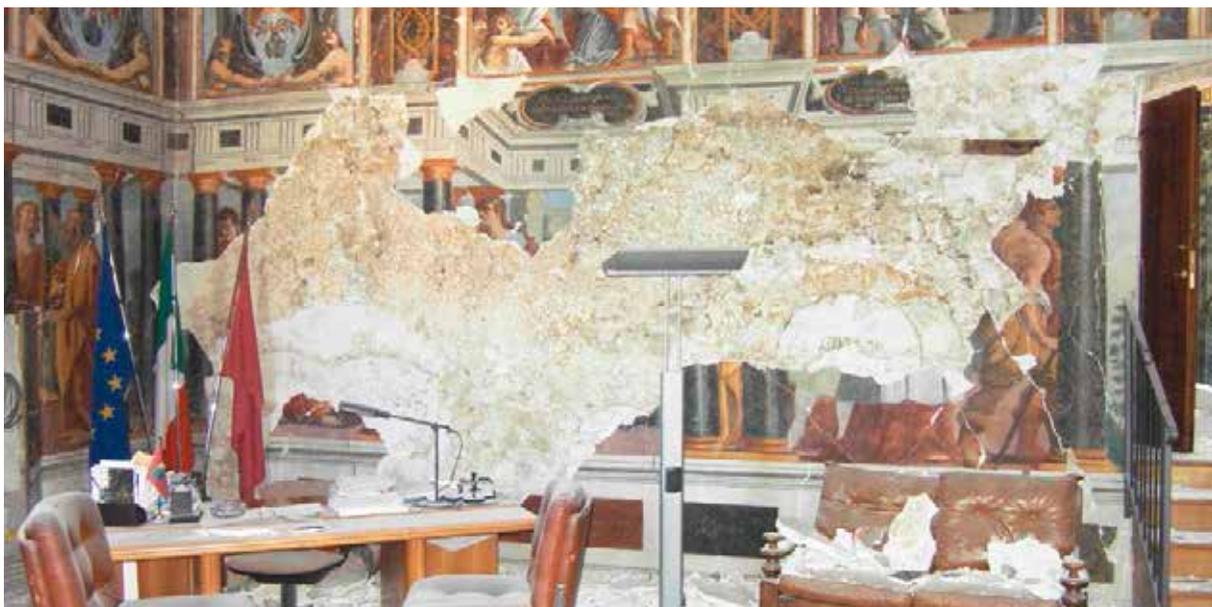
Figura 1. L'Aquila dopo il sisma del 2009: ribaltamento di statue nella Galleria Nazionale d'Abruzzo e affreschi caduti nel Palazzo Branconio-Farinosi.

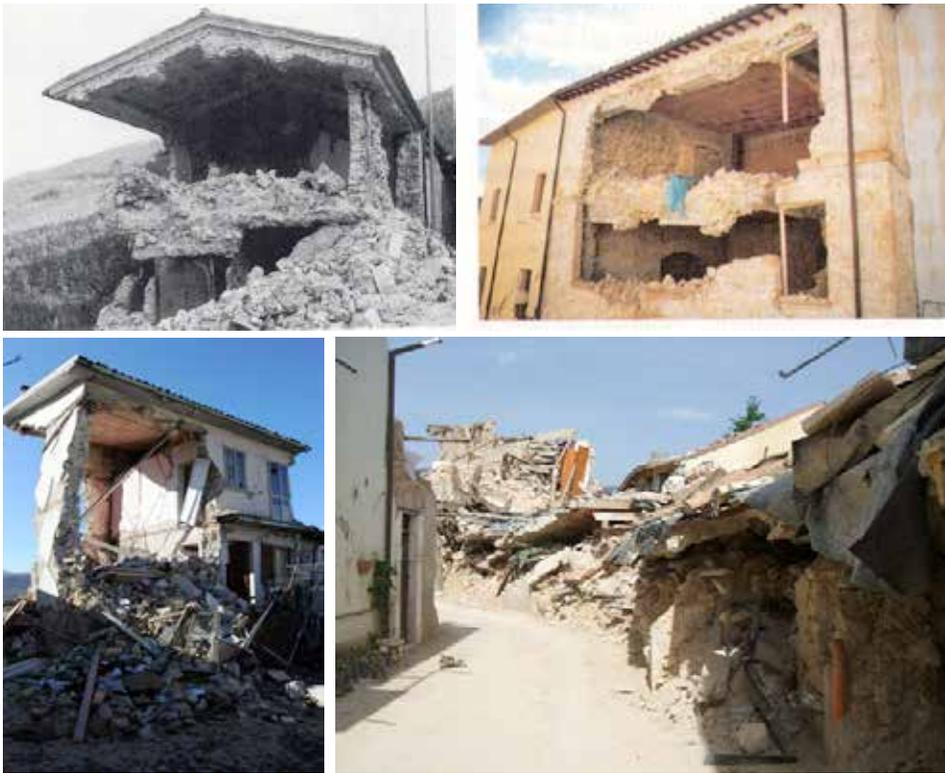
Figura 4. Sisma Umbria-Marche e sisma Abruzzo: edifici in muratura di scarsa qualità meccanica nei quali erano stati sostituiti solai e coperture lignee con elementi in latero-cemento.

E’ il caso delle sistematiche sostituzioni di solai e coperture lignee con rigidi e massicci elementi in latero-cemento, motivate spesso solo dalle necessità di doversi adattare alle ipotesi di un metodo di calcolo strutturale (POR). In queste

situazioni, come si è visto nei terremoti recenti, i cordoli sommitali in c.a., quelli in breccia o gli innesti a coda di rondine che venivano realizzati per collegare tra loro i diversi elementi, alla prova dei fatti hanno collegato ben poco, risultando inadeguati e nefasti.

Nelle altre regioni italiane, dove in modo ampio e diffuso è stata effettuata la sola sostituzione di coperture e solai lignei con quelli in c.a., sono stati introdotti elementi pesanti, rigidi e mal collegati con le murature esistenti, dando origine a situazioni di grave vulnerabilità.

Così, là dove c’è stato un sisma importante e le murature esistenti non avevano capacità meccaniche adeguate, questi elementi hanno generato dissesti e crolli e la stessa cosa purtroppo accadrà, nei sismi futuri, per gli edifici su cui è stato fatto questo tipo di intervento.

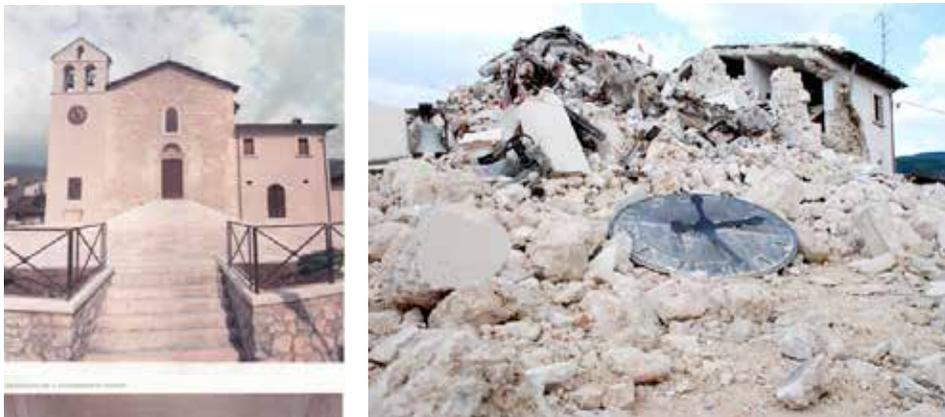
Figura 5. Chiesa parrocchiale di Tempera (AQ) oggetto di un intervento di sostituzione della copertura, e di iniezioni cementizie (nel 1984). Immagini prima e dopo il sisma del 2009.

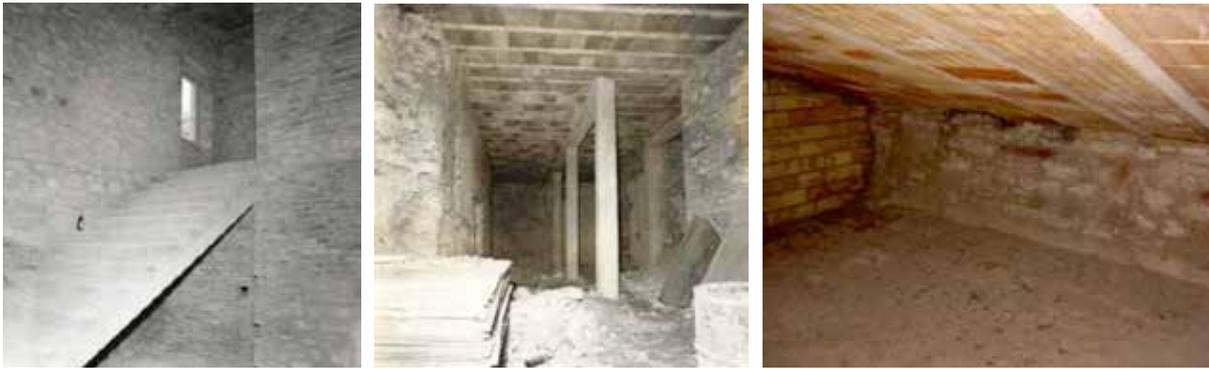
Figura 6. Interventi realizzati negli anni '80 su un edificio del 1300 a Gubbio (PG).

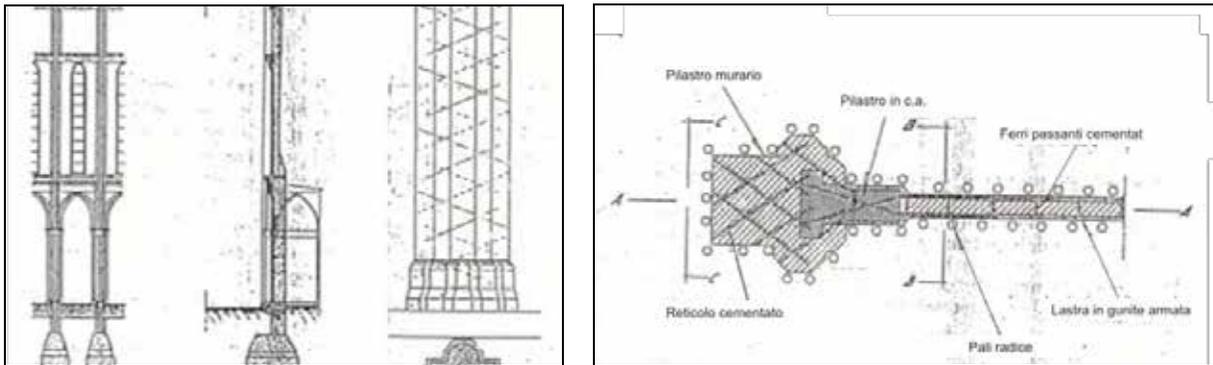
Figura 7. Interventi realizzati negli anni 1956-1962 nella Chiesa di San Lorenzo Maggiore a Napoli.

Il caso della Chiesa di S. Lorenzo Maggiore a Napoli è emblematico, con interventi che si sono succeduti nel tempo, prima con pilastri in c.a. con l'intento di rimediare ai dissesti originari, poi con nuovi pilastri in c.a. per rimediare ai dissesti derivanti dall'introduzione dei precedenti pilastri in c.a., inserendo infine un diffuso "reticolo ce-

mentato" (perfori armati) e impacchettando le murature con "congrui spessori di gunita armata su entrambi i paramenti, collegati da tiranti cementati"

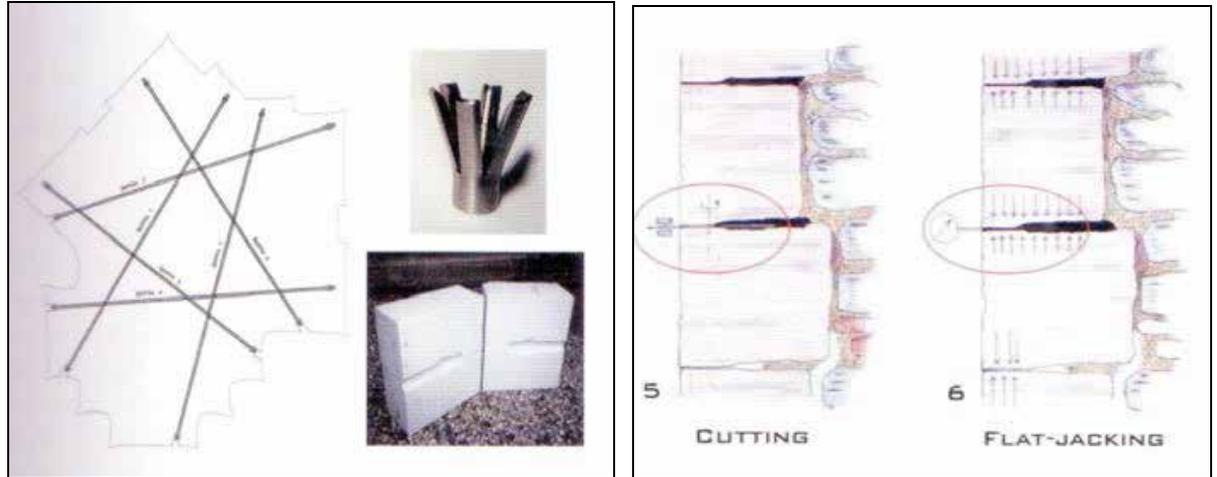
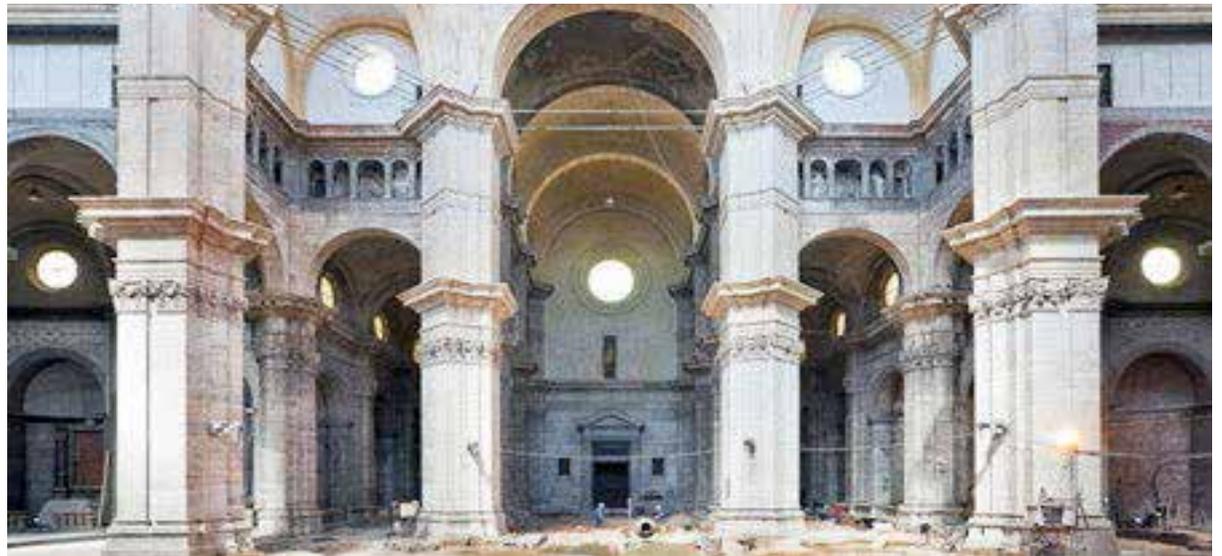
Figura 8. Interventi sui pilastri del Duomo di Pavia (Macchi, 2006).

Giusto per dare un'idea della variabilità delle soluzioni tecniche accettate in un passato recente da alcune Soprintendenze, basti pensare alla diversità di approccio per alcuni interventi di pochi anni fa sugli elementi verticali, come: 1) quello effettuato sui pilastri del Duomo di Pavia impiegando 1.087 martinetti piatti, inseriti, previo intaglio, tra i conci; 2) quello di "smontaggio" (= demolizione)

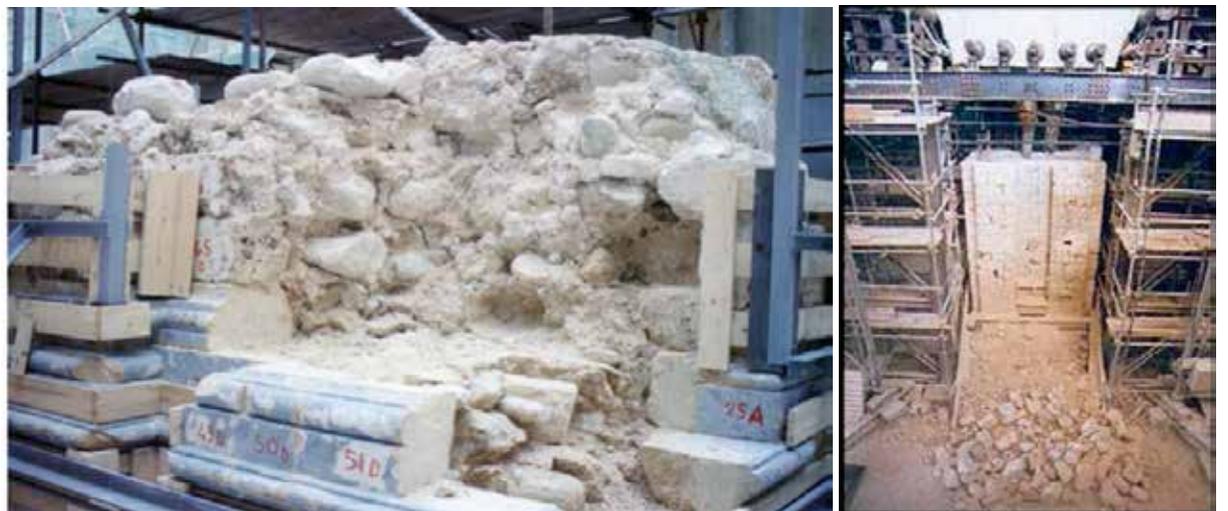
Figura 9. Smontaggio e ricostruzione dei pilastri della Cattedrale di Noto (intervento Arch. S. Tringali e R. De Benedictis).

e ricostruzione di tutti i pilastri murari nella Cattedrale di Noto; 3) quello nell'intervento (architettonicamente stupendo) per il Tempio-Duomo di Pozzuoli - Rione Terra, con simulacri vitrei al posto delle colonne mancanti.

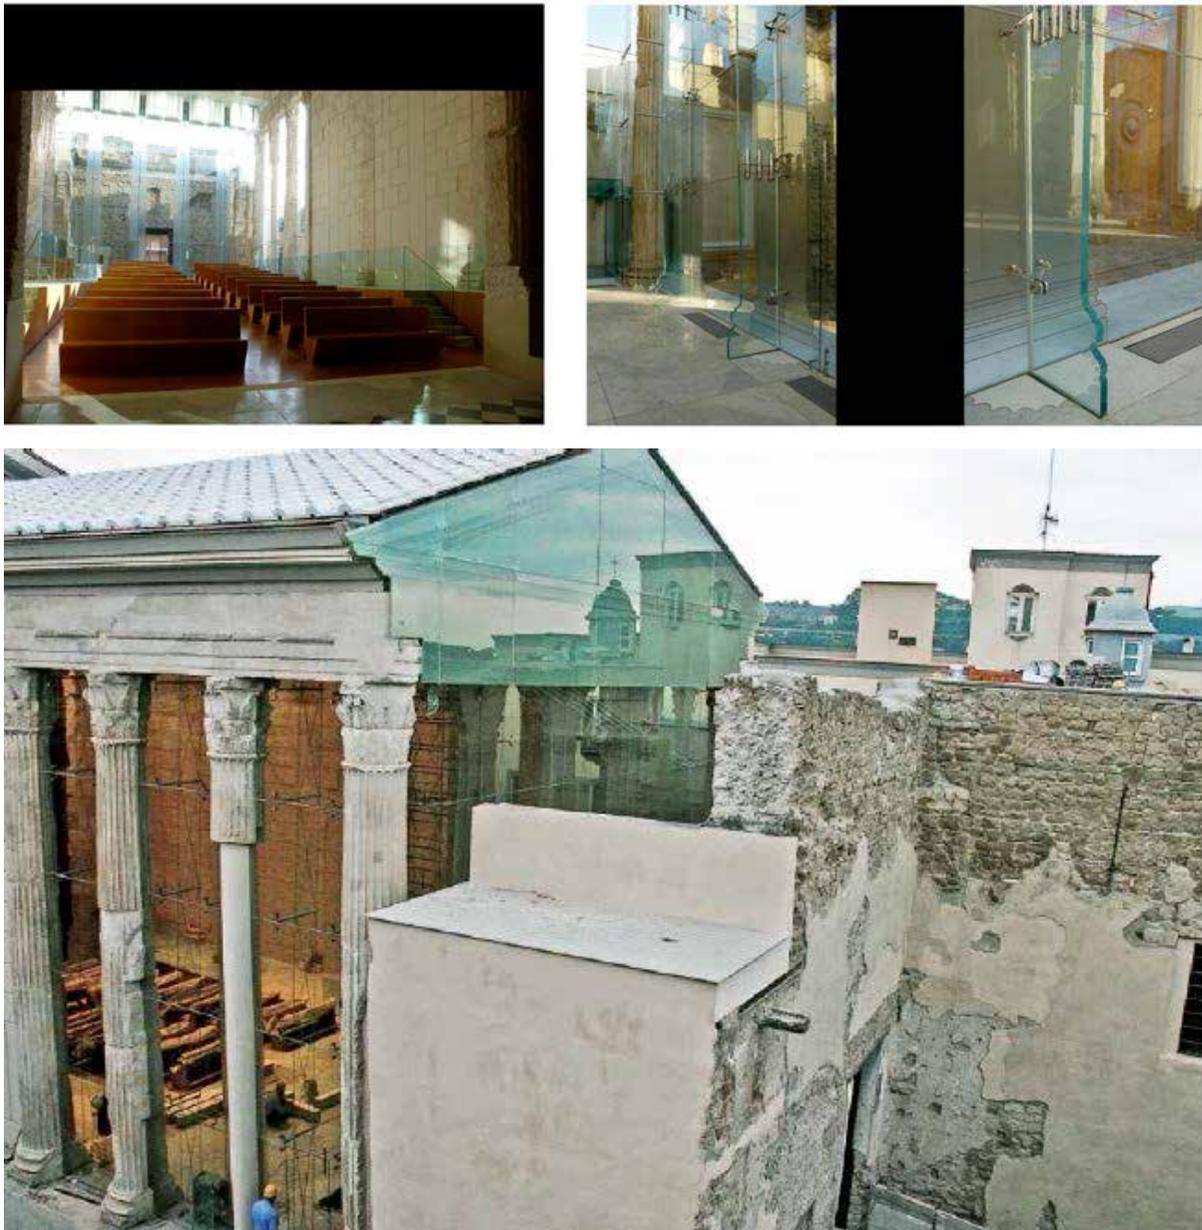
Figura 10. Intervento nel Tempio-Duomo di Pozzuoli - Rione Terra (Progetto Prof. Arch. Marco Dezzi Bardeschi).

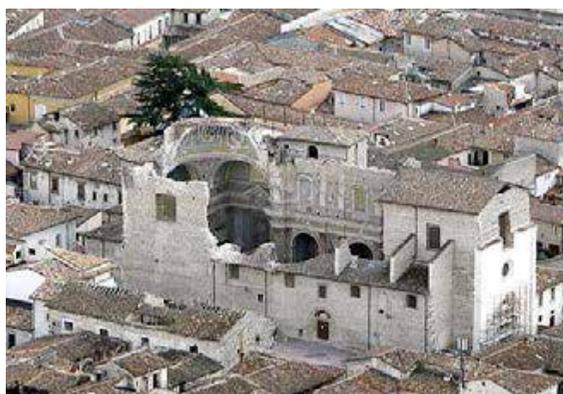
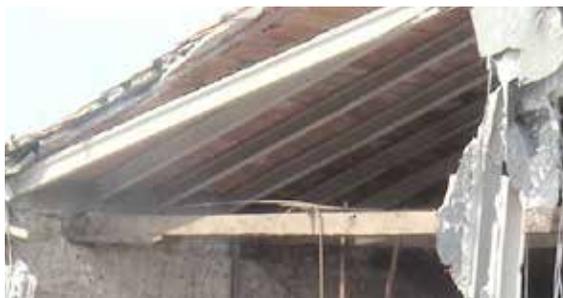
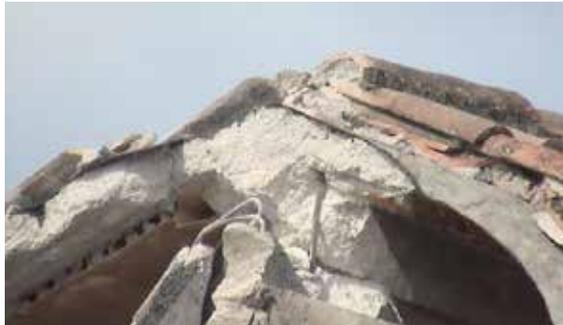
Figura 11. Chiesa di S. Maria di Paganica a L'Aquila, dove negli anni 60-70 era stata sostituita la copertura lignea con una in latero-cemento.

Non si possono qui non ricordare anche quei casi, molti dei quali proprio in Abruzzo negli anni '60 - '70, dove un eccesso di delega nei confronti degli strutturisti dell'epoca ha portato ad un sistematico e sciagurato inserimento di elementi in c.a. rigidi e massicci (cordoli sommitali, solai, coperture in latero cemento) in costruzioni realizzate con murature, in particolare quelle settecentesche, fragilissime.

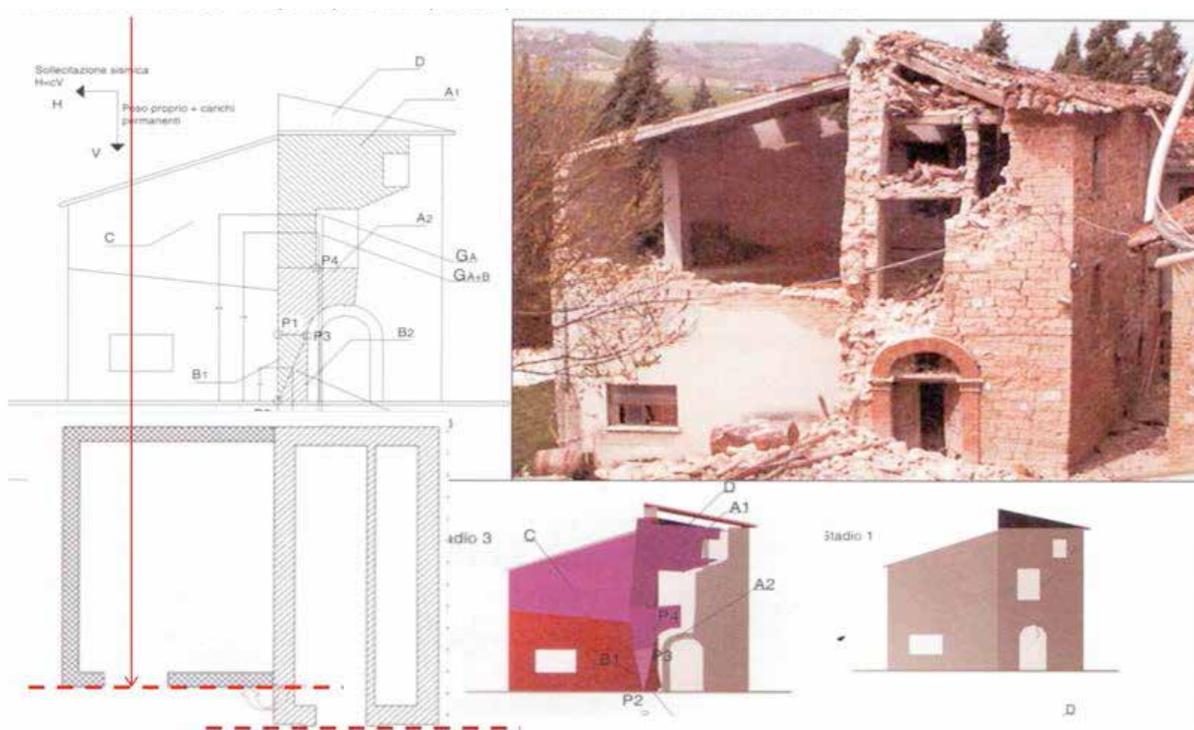
Figura 12. Effetti sismici del disallineamento del prospetto (Umbria 1997).

Come semplici esempi si vedano, in fig. 12 e in fig. 13, gli effetti di una richiesta di disallineare il prospetto di una costruzione nuova rispetto ad una preesistente (ai fini della riconoscibilità) oppure di lasciare una parte della muratura faccia a vista in un intervento con l’intonaco armato, certo di per sé non condivisibile, anche se si tratta di un edificio non vincolato, ma che almeno, se fosse stato fatto in modo completo, sarebbe risultato efficace.

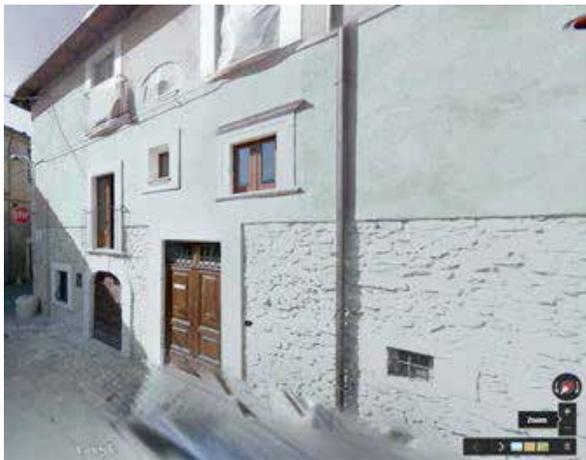
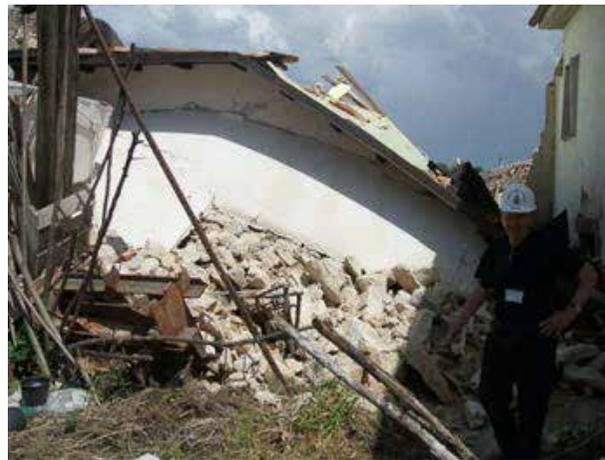
Figura 13. a) Caso di porzione di prospetto lasciato faccia a vista in un intervento con intonaco armato, a testimonianza della tessitura muraria; b) effetto dell'incompletezza dell'intervento in una analoga situazione (Onna, 2009).

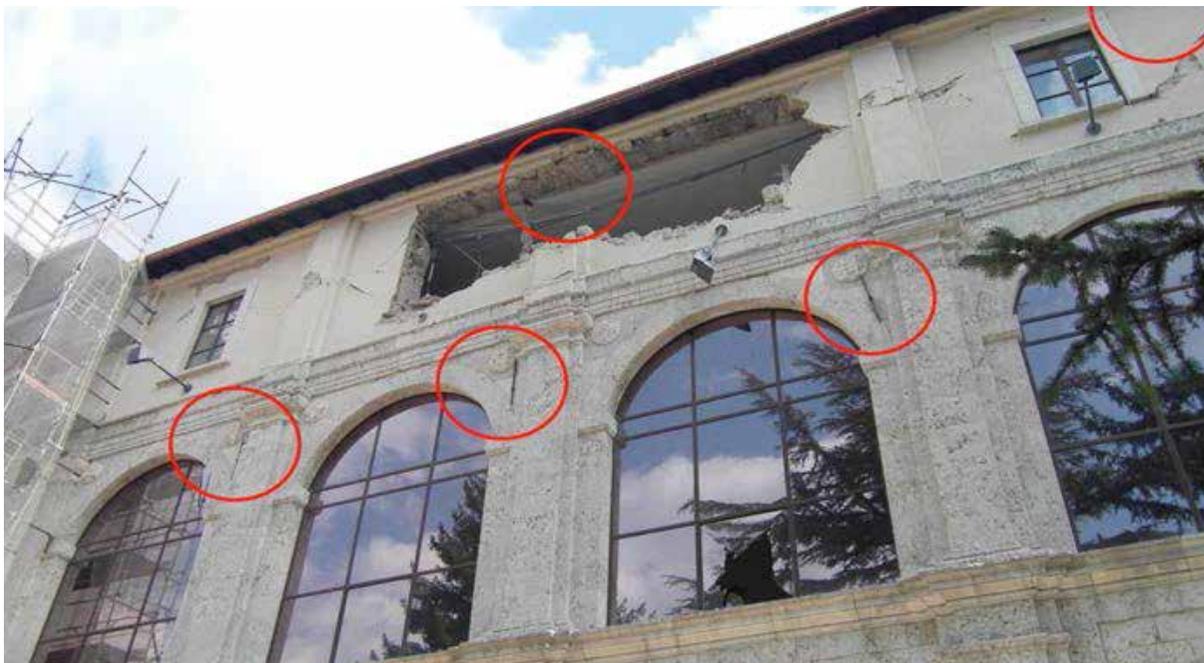
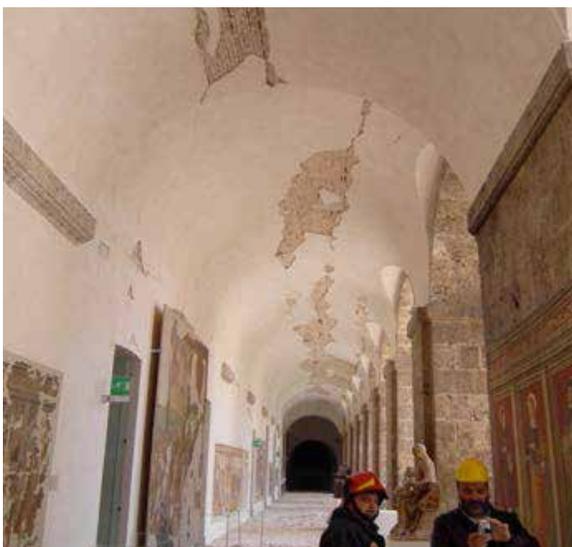
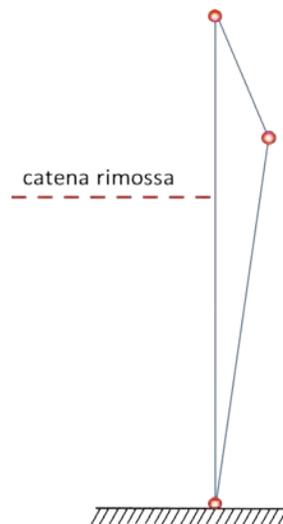
Figura 14. Danni provocati dal sisma a L'Aquila nel 2009 nella Fortezza spagnola. La facciata è stata interessata da un cinematicismo reso possibile a causa dell'eliminazione di alcune catene metalliche esistenti: sul prospetto (a) si vedono i capochiave; guardando però all'interno (b) non si trova traccia delle catene, che evidentemente sono state rimosse; c) cinematicismo attivato.

La Fig. 14, infine, si riferisce ad un caso di eliminazione (negli anni 60-70) di alcune catene metalliche presenti nella Fortezza spagnola a l’Aquila, evidentemente ritenute superflue ed antiestetiche.
