TRIBUNALE DI FIRENZE
SEZIONE FALLIMENTARE

PERIZIA ESTIMATIVA
DI IMMOBILI UBICATI IN

Laino Intelvi (CO), Località Castello n. 7

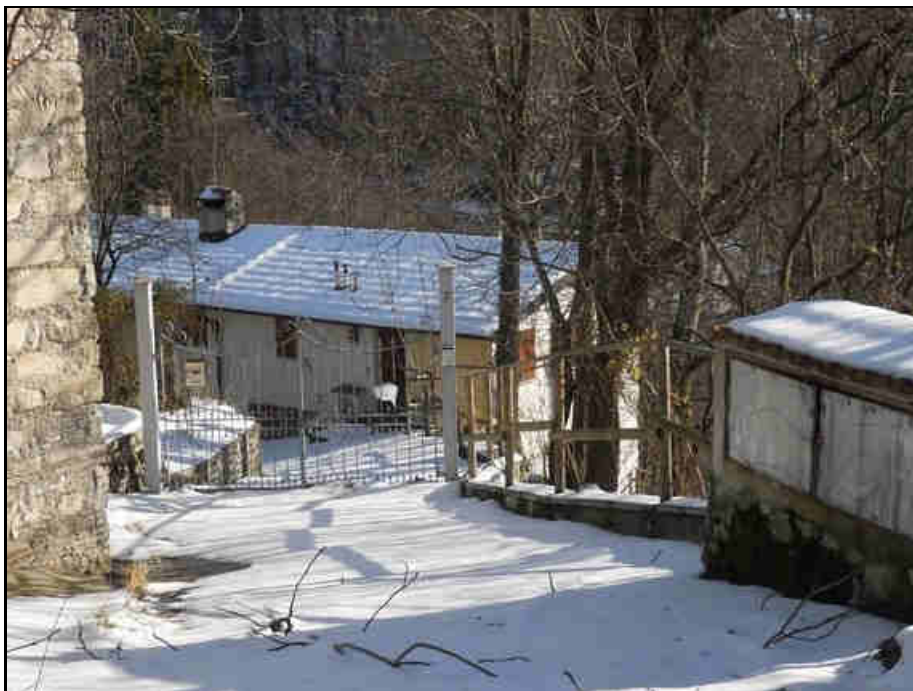
L'ingresso al fabbricato ed il fronte nord ovest del medesimo

Dall'ingresso si accede ad ampio resede pertinenziale, in parte lastricato in pietra, in parte boscato, che circonda l'intero corpo di fabbrica, e che conduce al retrostante livello al piano terra.

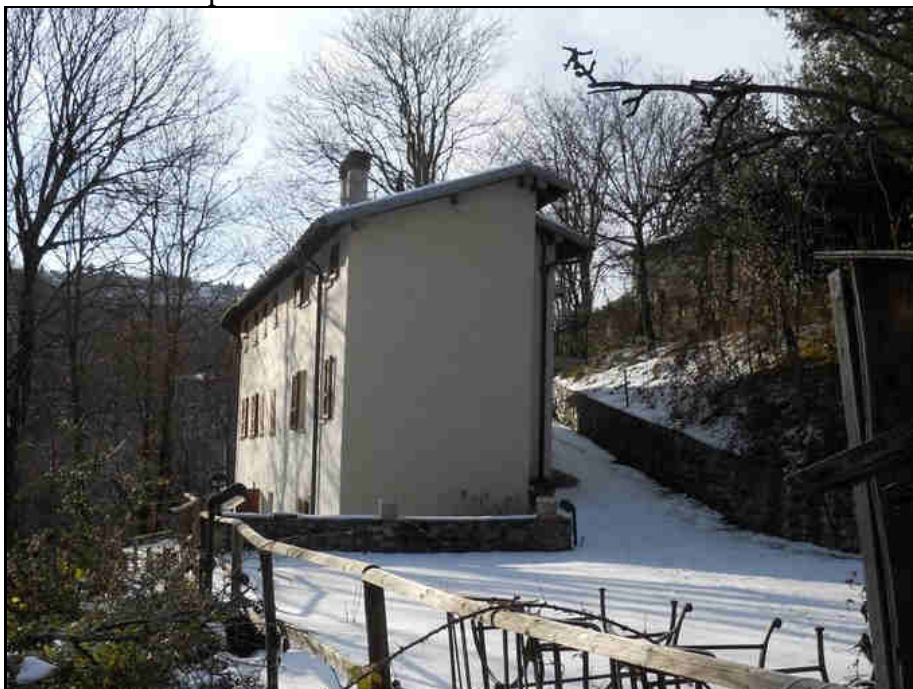
Fronte laterale a nord est e fronte principale a sud est

Gli appartamenti sono il risultato della ristrutturazione e frazionamento (fine lavori 2002) di un vetusto immobile di tre piani fuori terra già adibito ad abitazione. Il

corpo di fabbrica è posto su terreno acclive, con primo livello posto controterra sul lato nord ovest. La struttura del fabbricato è in muratura mista intonacata, con copertura lignea a doppia falda.
