TRIBUNALE ORDINARIO DI ANCONA

L'anno 2012 addì 17 del mese di ottobre l'Ing. Paolo Clementi iscritto all'Albo degli Ingegneri della Provincia di Ancona al n° 1549, residente in Camerano (AN) in via Cagiolino, 2 veniva nominato per la redazione del compendio mobiliare e immobiliare a carico del Concordato [REDACTED]

3. Valutazioni

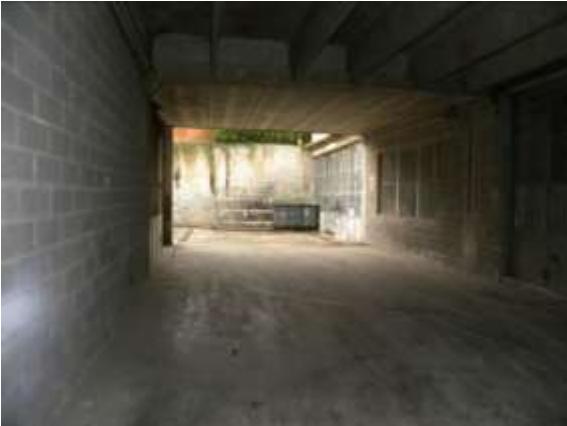
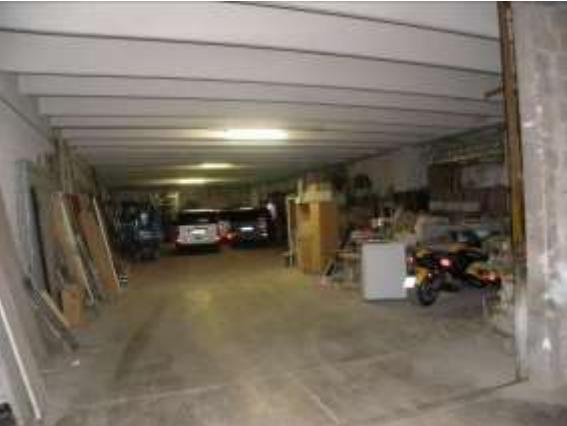
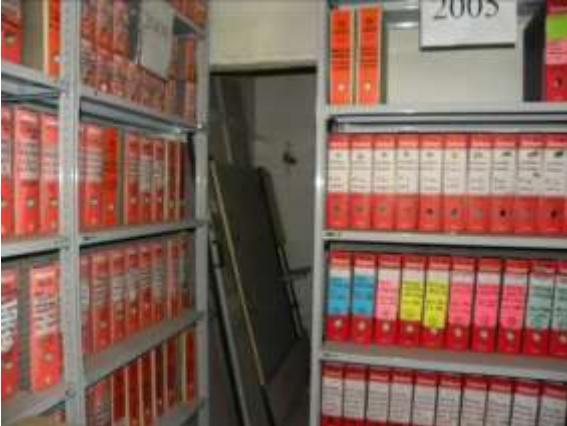
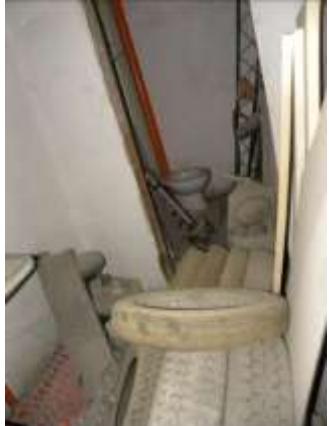
CESPITE 2

Il locale è posto al piano interrato dello stesso edificio dove ha sede la società ed è pervenuto alla [REDACTED] da acquisto da un fallimento nel 1995.

La struttura è in cemento armato i solai sono del tipo prefabbricato il pavimento in battuto di cemento e l'impianto elettrico con canalette a vista.

Vi è pure un bagnetto di servizio che necessita di ristrutturazione come anche il portone di accesso il locale necessita di manutenzione ordinaria.

Attualmente a seguito di sopralluogo dei Vigili del Fuoco tutti i locali posti nel seminterrato non posso essere utilizzati in quanto occorre adempiere alle prescrizioni.

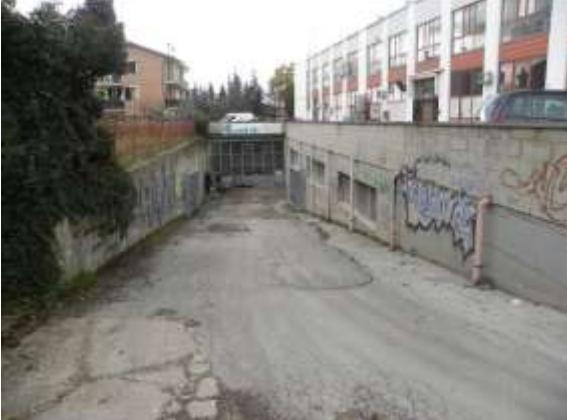
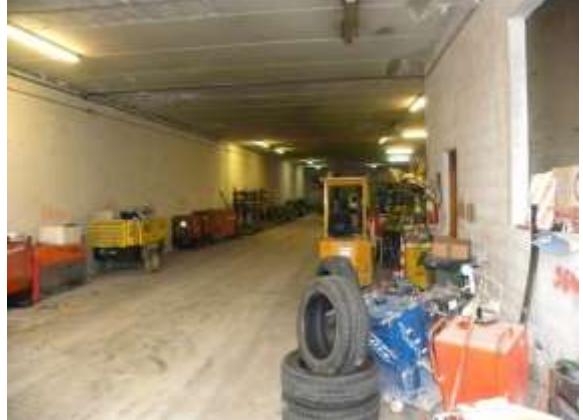
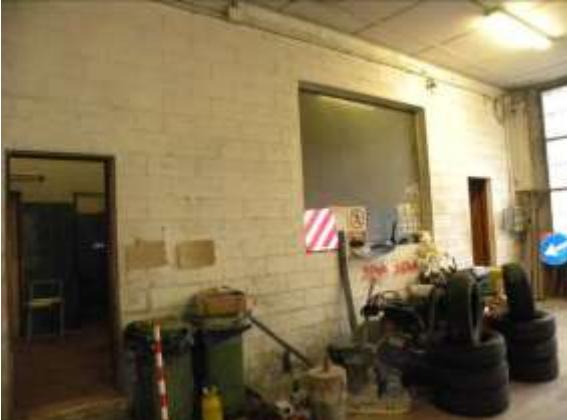
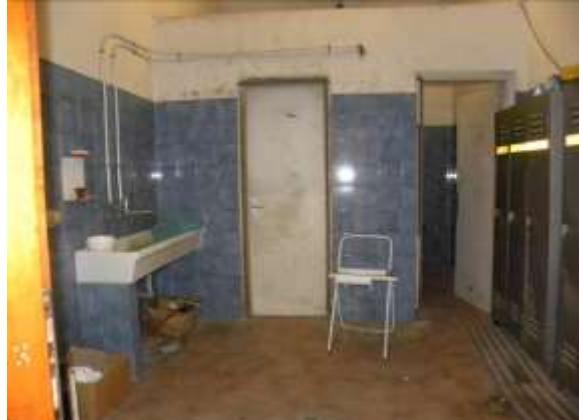
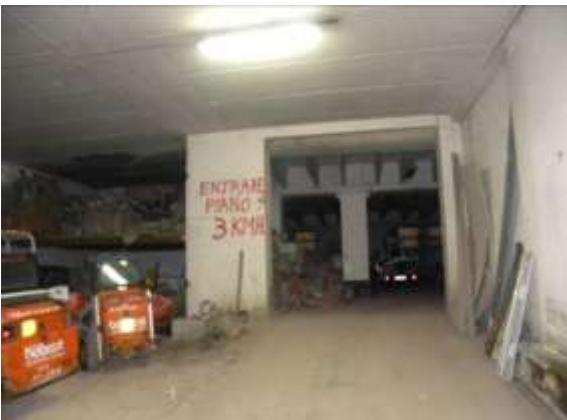
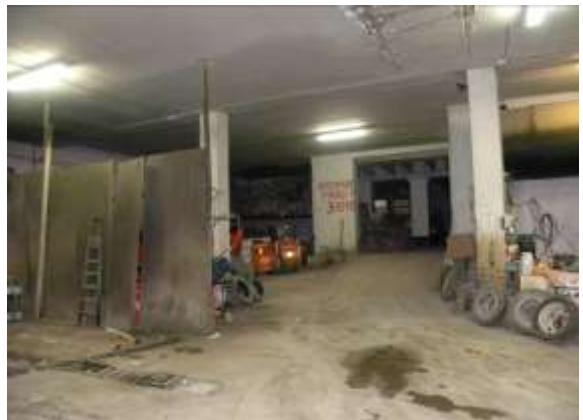
CESPITE 3

Il locale è posto al piano interrato dello stesso edificio dove ha sede la società ed è pervenuto alla [REDACTED] da acquisto da un fallimento nel 1995.

La struttura è in cemento armato i solai sono del tipo prefabbricato il pavimento in battuto di cemento e l'impianto elettrico con canalette a vista.

All'ingresso vi sono dei locali dove sono ricavati due bagnetti e un piccolo magazzino dentro al quale vi è stata realizzata una suddivisione in cartongesso non autorizzata il tutto necessita di manutenzione come anche il portone di accesso ed il locale.

Attualmente a seguito di sopralluogo dei Vigili del Fuoco tutti i locali posti nel seminterrato non posso essere utilizzati in quanto occorre adempiere alle prescrizioni.

Vi è inoltre un abuso più precisamente un muro di divisione tra due unità è stato demolito per creare un passaggio che collega i due locali; l'altro locale oggetto dell'abuso è Fg 52 mapp 156 sub 59 in Leasing

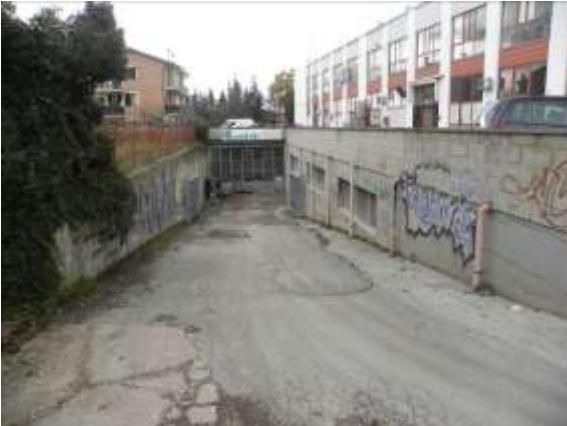
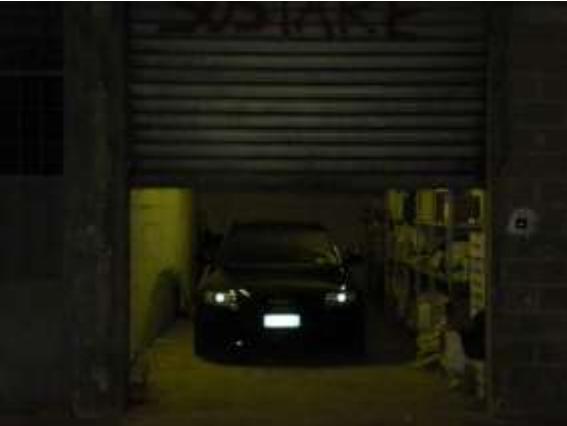
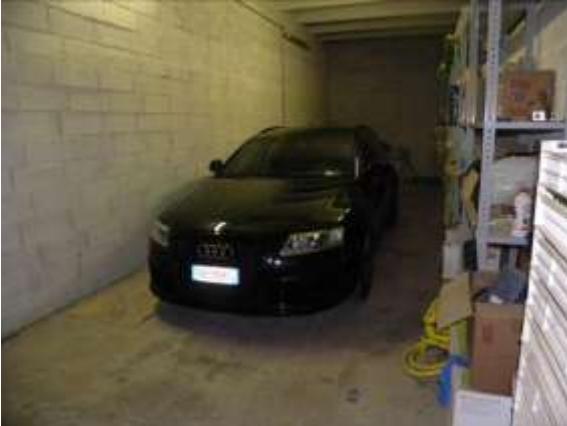
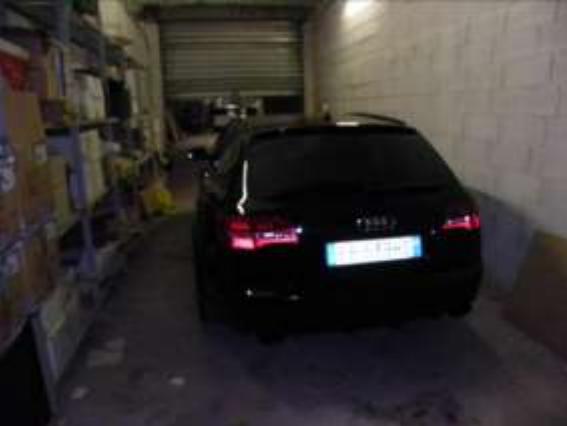
CESPITE 4

Il locale è posto al piano interrato dello stesso edificio dove ha sede la società ed è pervenuto alla [REDACTED] a seguito di compravendita come da atto notarile n 2387 del 7/12/2007 a firma del notaio Avv. Maria Luisa De Angelis.

La struttura è in cemento armato i solai sono del tipo prefabbricato il pavimento in battuto di cemento e l'impianto elettrico con canalette a vista le divisione con mattoni tipo Leca.

Attualmente a seguito di sopralluogo dei Vigili del Fuoco tutti i locali posti nel seminterrato non posso essere utilizzati in quanto occorre adempiere alle prescrizioni.

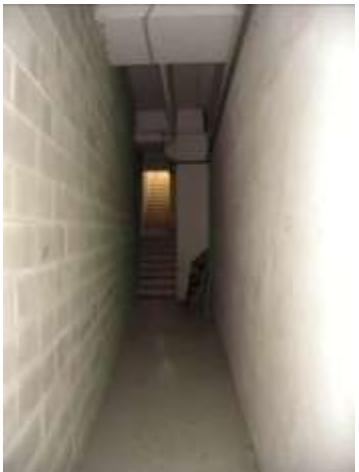
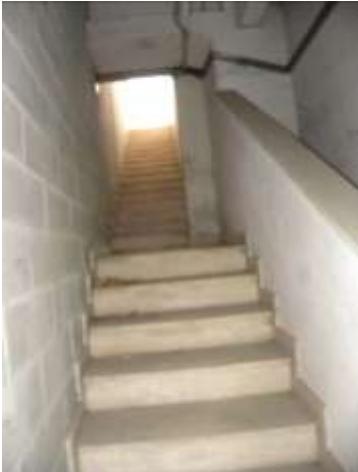
CESPITE 5

Trattasi di un passaggio per di uscita dai locali al piano interrato di proprietà comune dello stesso edificio dove ha sede la società ed è pervenuto alla [REDACTED] a seguito di compravendita come da atto notarile n 1027 del 27/07/2004 a firma del notaio Avv. Maria Luisa De Angelis.

Attualmente a seguito di sopralluogo dei Vigili del Fuoco tutti i locali posti nel seminterrato non posso essere utilizzati in quanto occorre adempiere alle prescrizioni il deprezzamento è imputato per la partecipazione alle spese di adeguamento.
