TRIBUNALE DI AGRIGENTO
SEZIONE FALLIMENTARE

CONCORDATO PREVENTIVO N° 3/2014

**RELAZIONE DI
STIMA DEL COMPLESSO
IMMOBILIARE**

struttura turistico-ricettiva denominata “**Domus Aurea**”
sita in Agrigento c/da Forgia

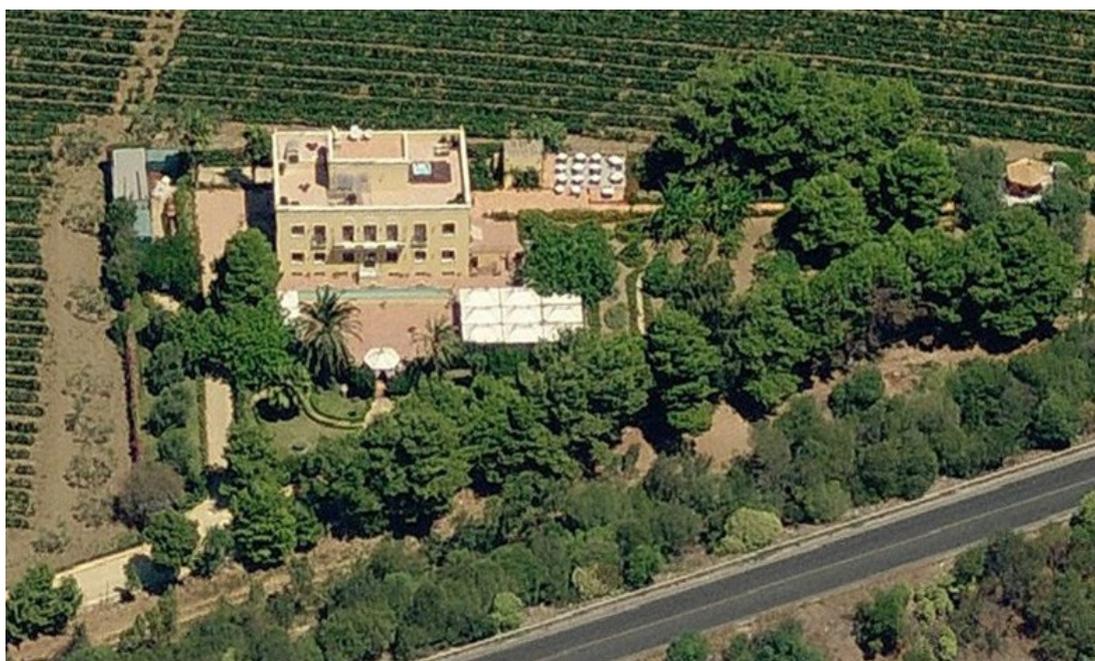
Si tratta di un corpo edilizio principale destinato a struttura turistico-ricettiva e ristorazione denominato “*Domus Aurea*”, e di aree pertinenziale scoperte adibite a giardino e ristorazione all'aperto. È ubicato in c/da Forgia e l'accesso avviene da stradella parallela alla SS 115.

Il corpo edilizio principale è posto in prossimità dell'angolo nord-ovest del lotto e si compone di due elevazioni fuori terra oltre ad un corpo di volume minore posto al secondo piano ed un livello interrato; l'impronta al suolo del fabbricato fuori terra è pari a mq. 300 circa di superficie lorda.
