**RELAZIONE TECNICA SULLO STATO DELLA SICUREZZA**

**AMBIENTALE PRESSO**

**OLEIFICIO MEDIO PIAVE**

**DOPO GLI INTERVENTI DI MESSA IN SICUREZZA**

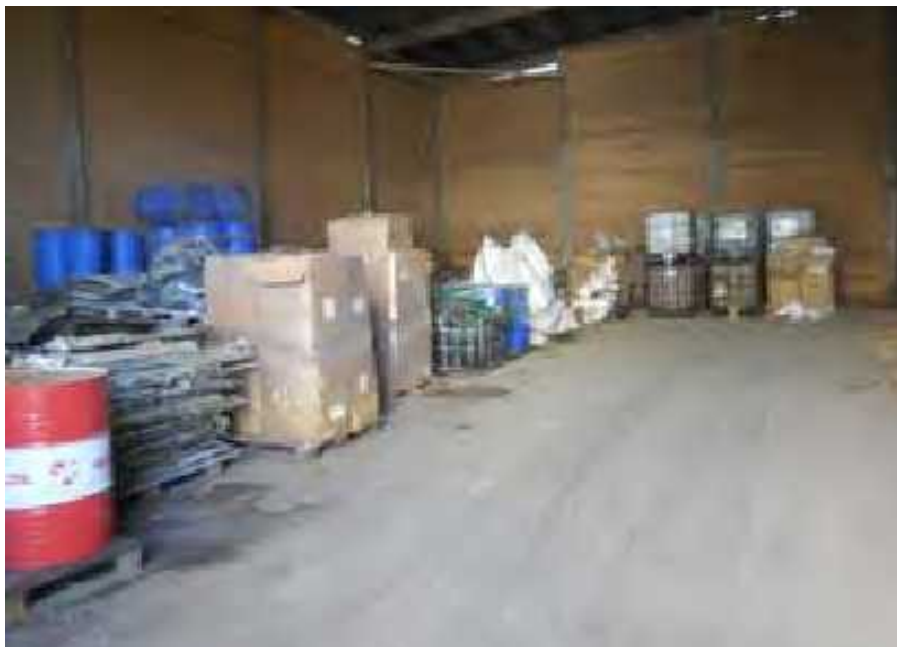
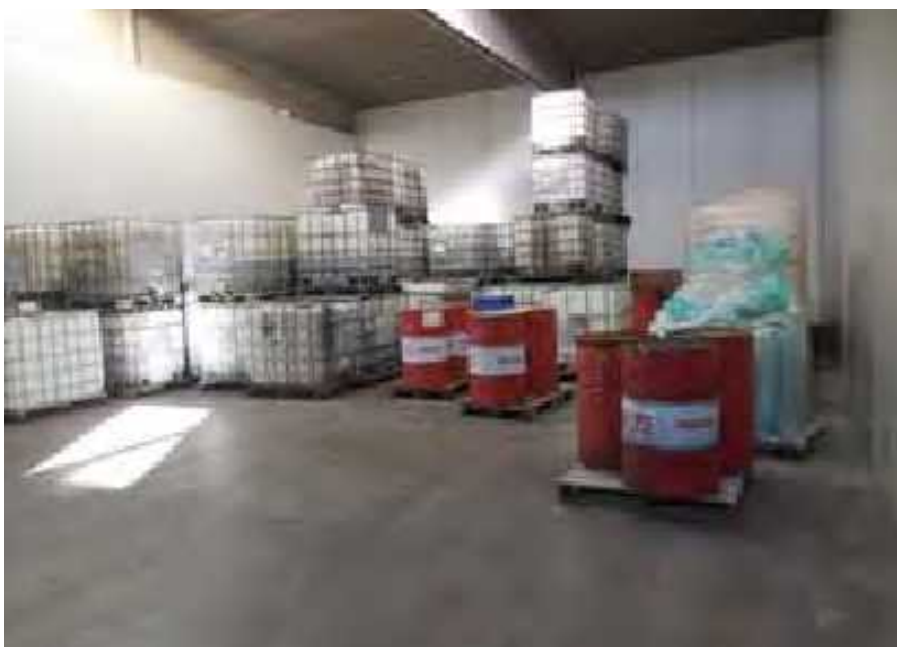
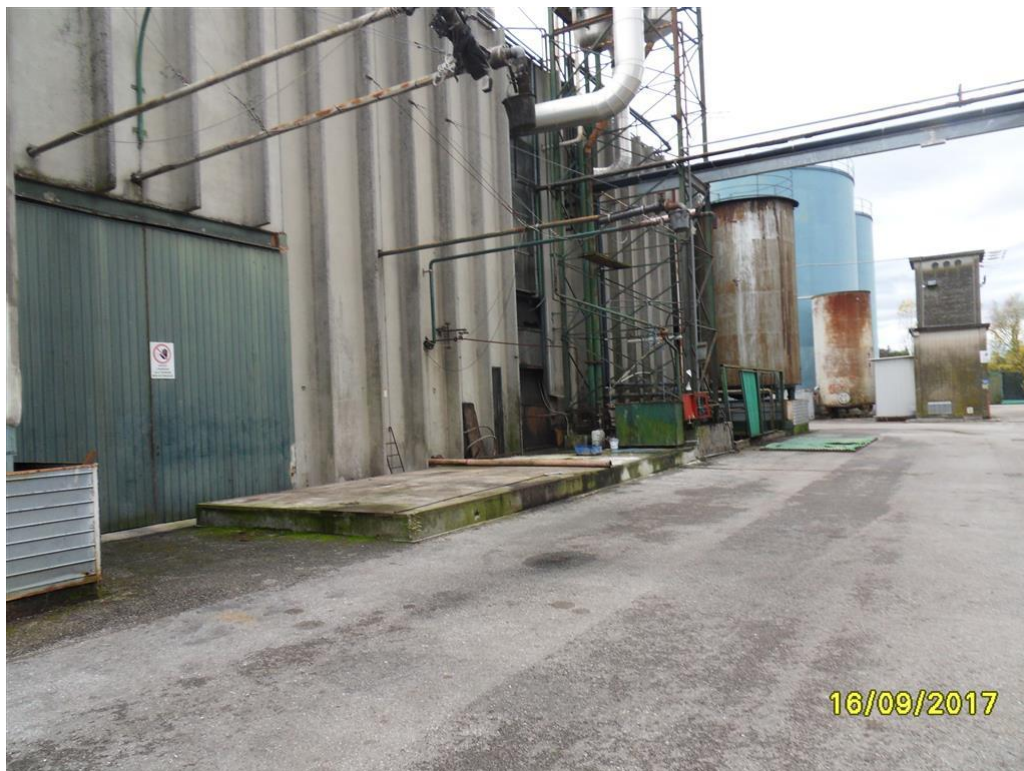
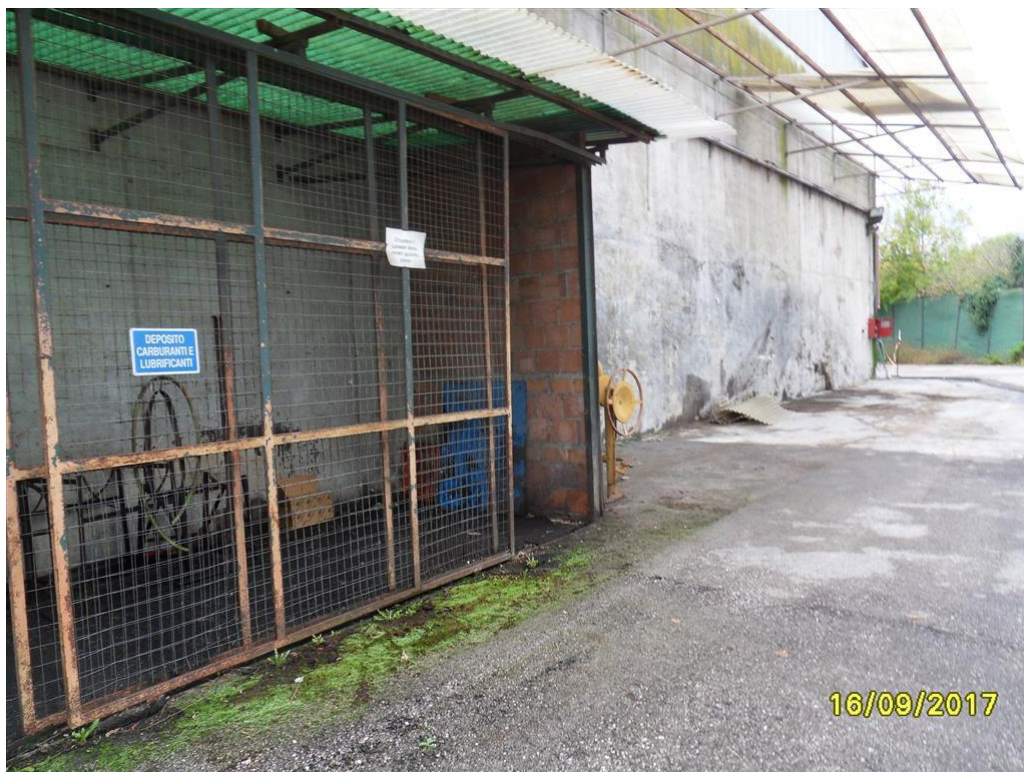
Al termine di questa prima fase, avvenuta nella seconda metà di settembre 2017, tutti i rifiuti erano stati posti in aree coperte sfruttando gli ampi magazzini vuoti dell'ex opificio, come si può vedere da queste foto prese ad esempio.

La prima fase dell'incarico è consistita nel mettere in aree coperte tutti i rifiuti posti all'esterno come le numerose cisternette contenenti liquidi oleosi ed altre tipologie di rifiuti che avrebbero potuto, nel tempo, rilasciare sostanze inquinanti.

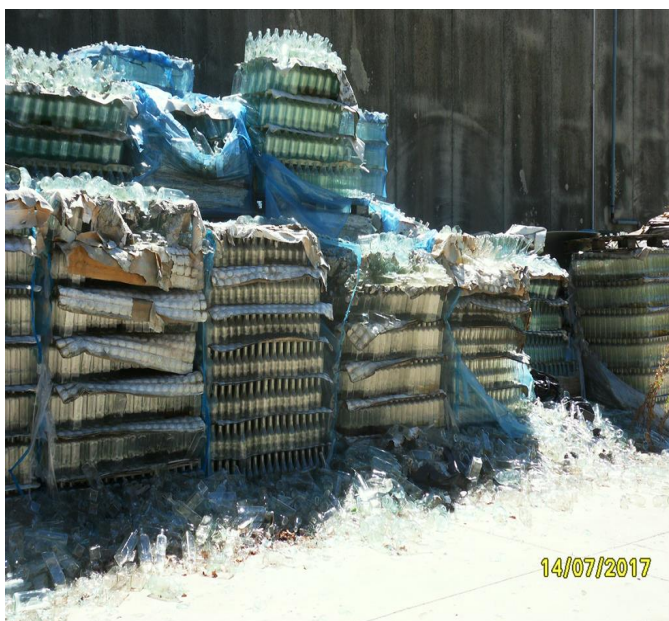
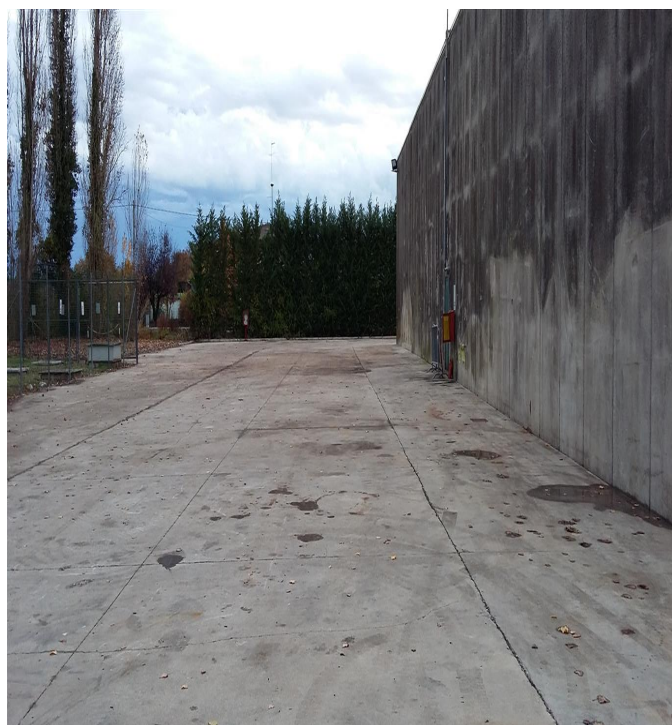
Area est, prima e dopo la rimozione dei rifiuti di vetro

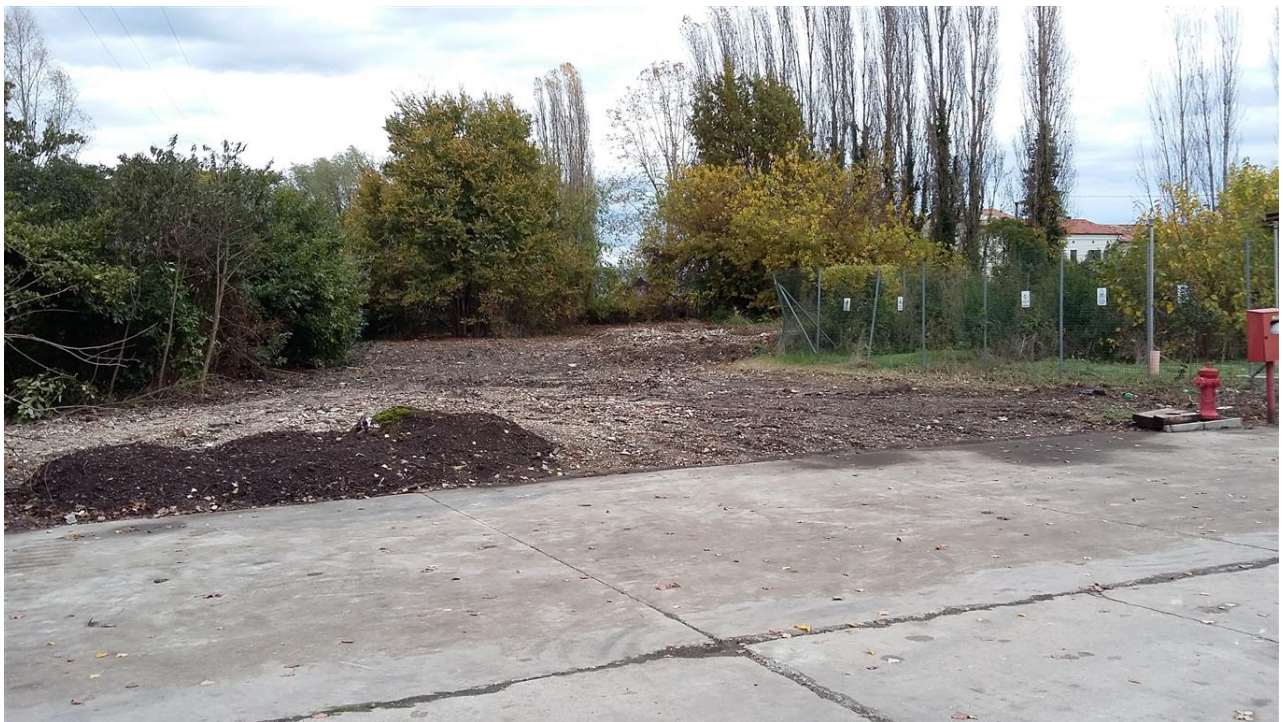
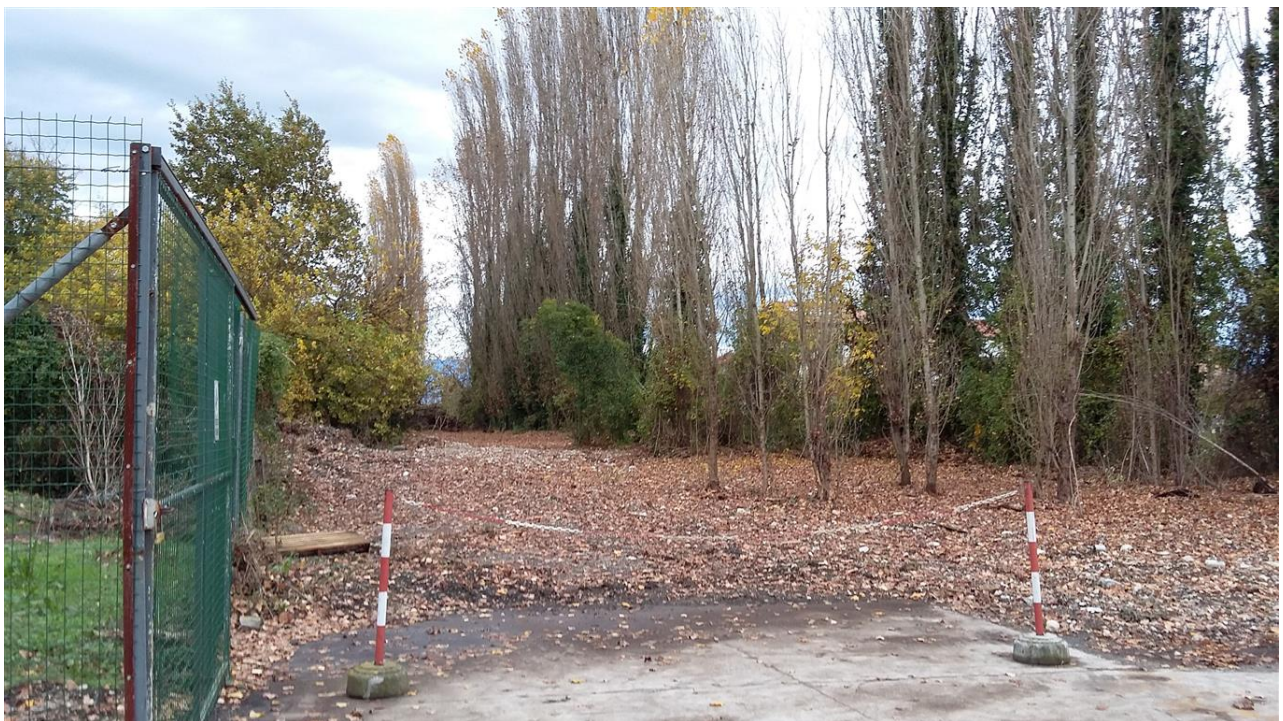
Come indicato nella precedente relazione, presso l'area ad est dell'opificio, al di fuori delle zone con platea in cemento, erano depositati un elevato numero di manufatti metallici (macchinari, cisterne, lamiere, serbatoi, ecc.) coperti in maggioranza con teli di plastica. Questi manufatti erano giacenti da molti anni, in alcuni casi anche superiori a 20 ÷ 25 anni.

Area ad est priva di rottami metallici

Al fine di sgomberare tale area ed aumentare il livello di sicurezza ambientale del sito, la Curatela ha accettato la proposta economica della società Antiga S.r.l. per la rimozione e l'avvio al recupero di detti manufatti. Il consuntivo finale è stato il seguente:

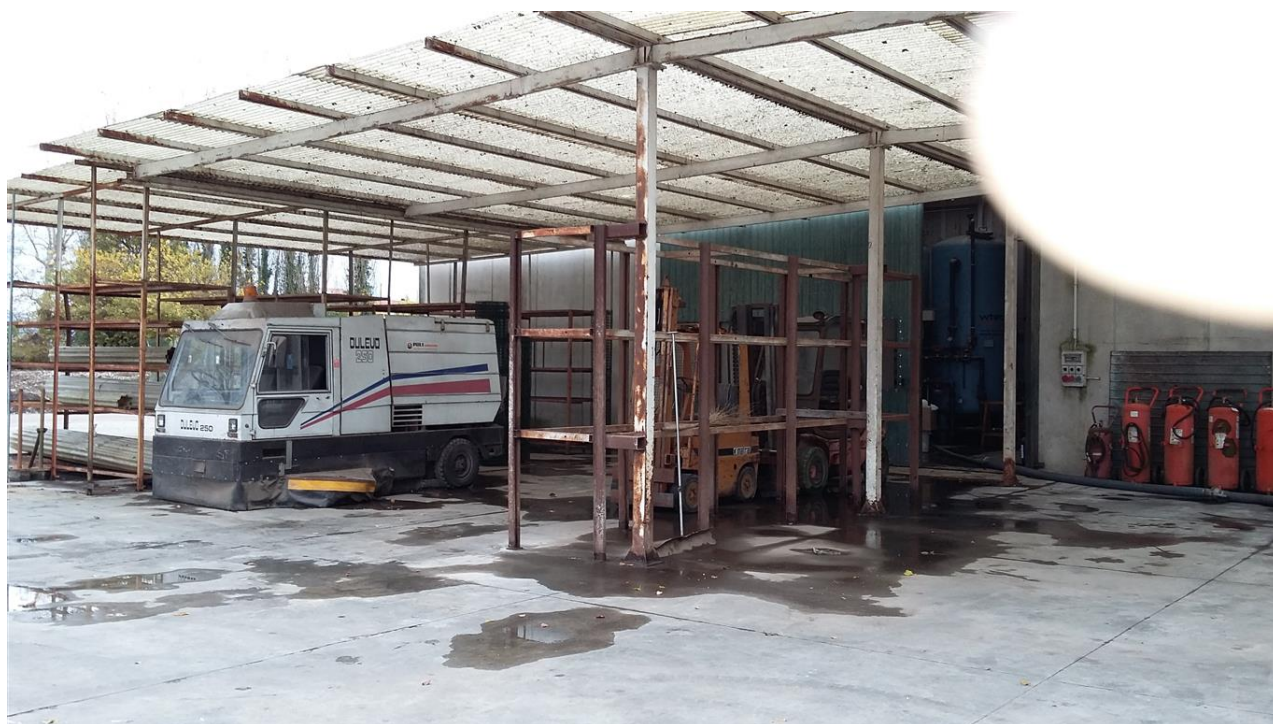
Area priva di rifiuti vari regolarmente smaltiti
