- Valutazione dei danni arrecati da eventi meteorici alle serre ed al loro contenuto.

3 SOPRALLUOGO

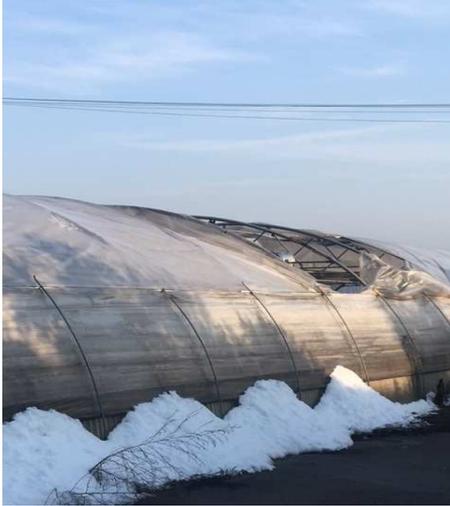
Foto 1. Serra invasatrice

In data 7 marzo è stato effettuato il sopralluogo al vivaio. Le serre denominate “serra invasatrice” e “serra concimatore” (sul lato dx rispetto all’ingresso), hanno ceduto sulla copertura a causa del carico di neve e precedentemente del vento. In particolare la “serra invasatrice” presenta una parte della copertura plastica rotta mentre a carico degli archi metallici di sostegno i danni sono piu’ limitati (foto 1). La “serra concimatore” ha ceduto sia nelle parti plastiche di copertura sia nelle parti di sostegno (foto 2-3-4). Nella precedente relazione era stato evidenziato lo stato precario sia dei sostegni metallici che delle coperture plastiche. Il costo di ripristino delle coperture di ambedue le serre risulta essere superiore al rifacimento ex novo.
