## PERIZIA TECNICA ESTIMATIVA

*1) Descrivere e stimare economicamente il ramo d'azienda dell'impianto industriale per la lavorazione inerti e il confezionamento di calcestruzzo della [REDACTED] sito in Comune di Condofuri (RC), Loc. Rossetti di Condofuri Marina (RC).*

In particolare, il bene oggetto della presente Perizia Tecnica Estimativa, è un impianto industriale per la lavorazione degli inerti e per il confezionamento di calcestruzzi, sito all'interno della Fiumara dell'Amendola, in Località Rossetti di Condofuri Marina (RC).

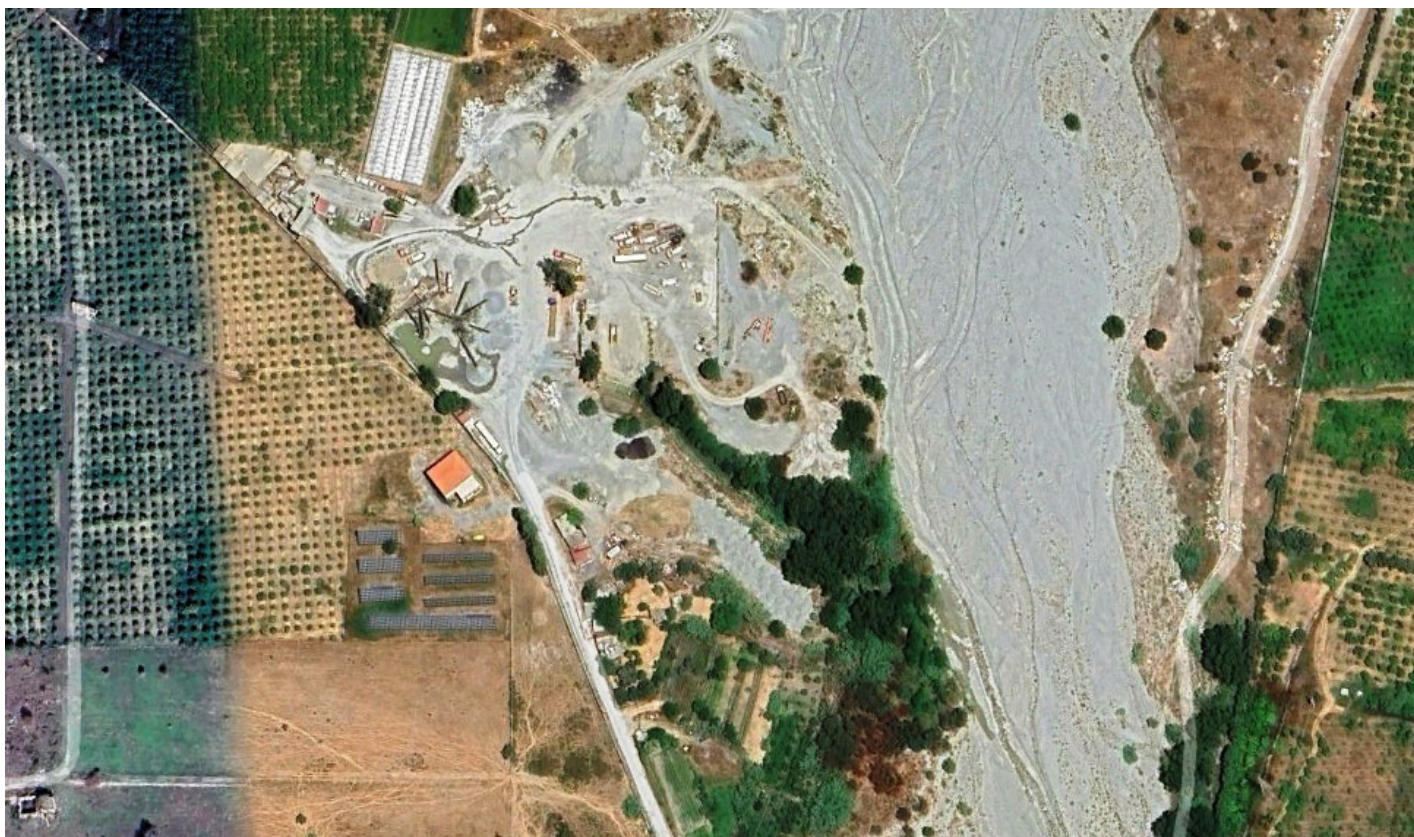
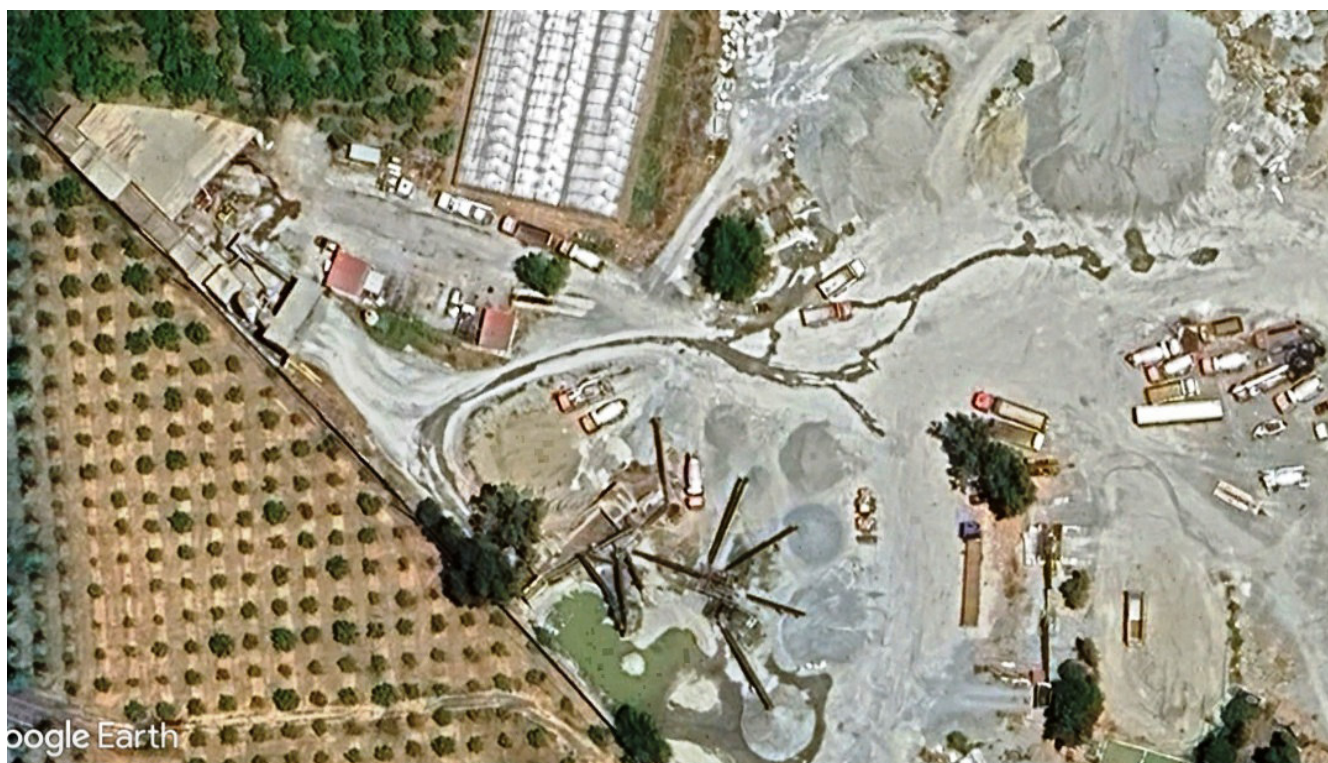
L'impianto industriale per la lavorazione degli inerti e per il confezionamento di calcestruzzi, oggetto della presente perizia tecnica estimativa, è sito in Località Rossetti di Condofuri Marina (RC) a ridosso dell'argine dx dell'alveo della Fiumara Amendolea, a monte e quasi in prossimità dell'omonimo ponte sulla S.S. 106 Jonica, in adiacenza alla proprietà della Ditta Rossetti, ricadente sul foglio di mappa n. 65 del Comune di Condofuri.

Qui di seguito, si riportano foto satellitare, dell'area dove è sito l'impianto oggetto della presente.

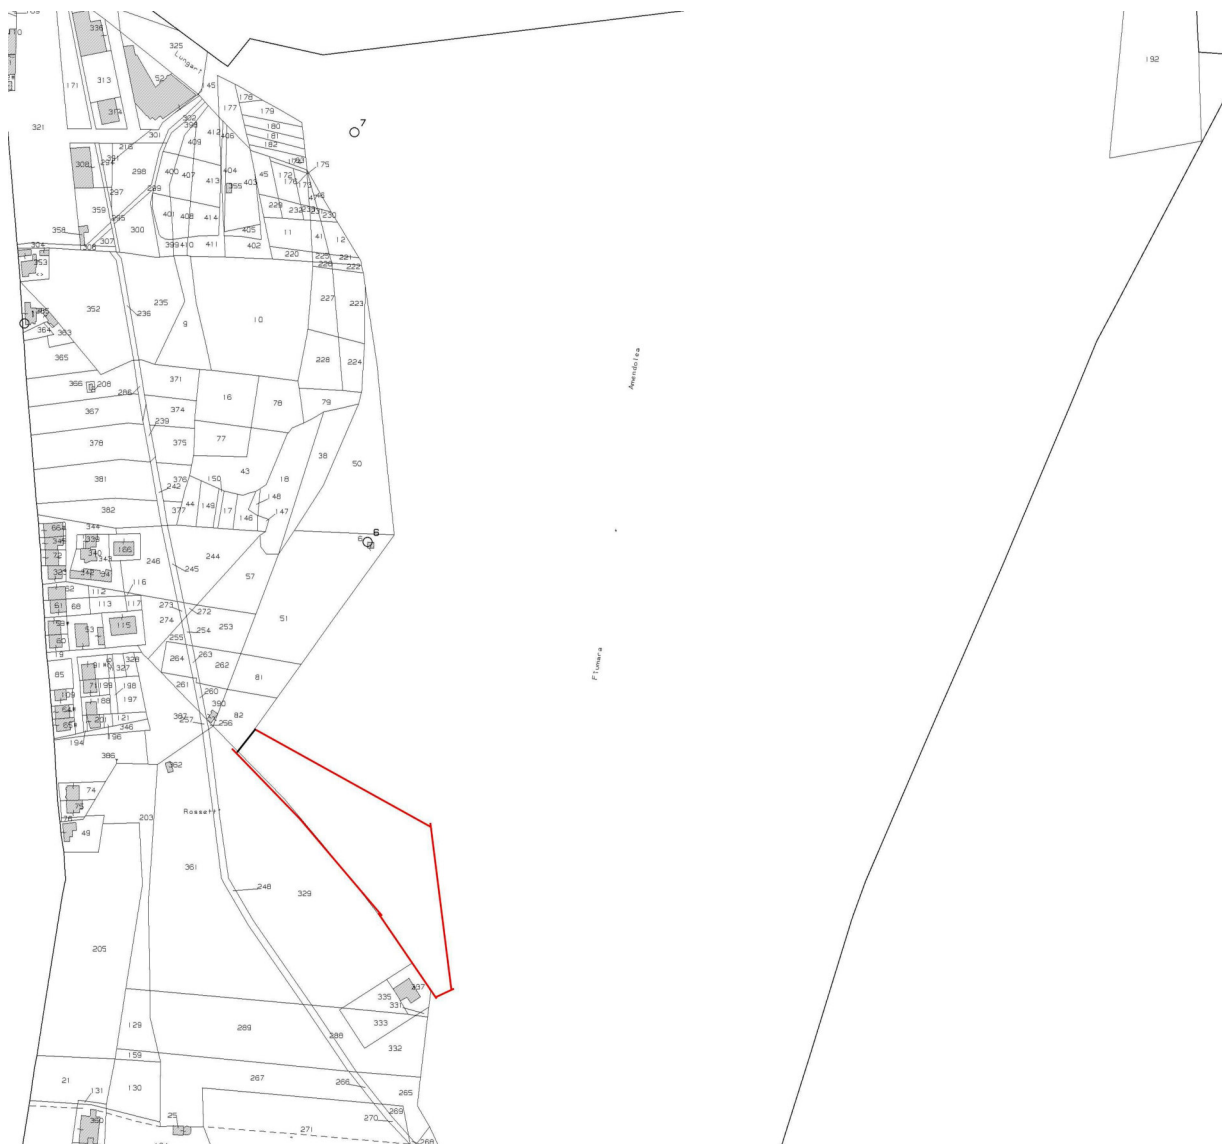
Lo stesso, non risulta censito al N.C.E.U., per come è possibile osservare dall'estratto di mappa catastale qui di seguito allegato.

Lo stesso, ricade all'interno dell'area con contorno di colore rosso e occupa una superficie di circa 10.000,00 mq. (Allegato A)
