## CANTIERE NAVALE CO.RI.NA. S.r.l. – Pontone Galleggianti

Il Galleggiante “Vittoria” è un pontone non autopropulso adibito al trasporto di carichi secchi in coperta ed al sollevamento: lo stesso risulta essere abilitato alla navigazione litoranea costiera a rimorchio.

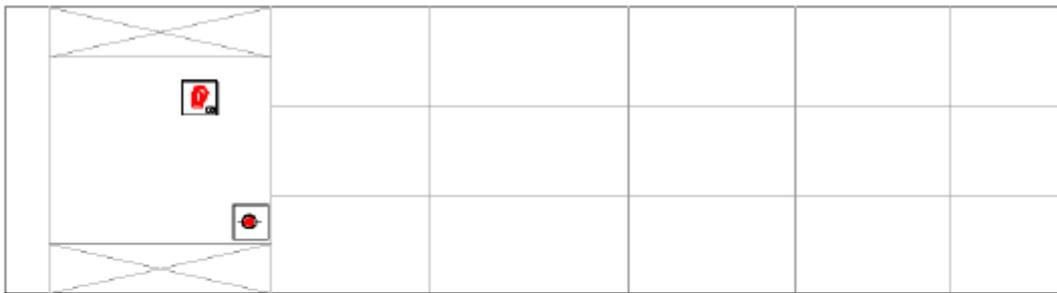
PIANTA SOTTOCOPERTA

Le forme di carena sono caratterizzate dalla presenza di fondo piatto con avviamento a poppa ed a prua, mentre sia la poppa che la prua hanno forma quadra; lo scafo sotto il ponte principale, è suddiviso come segue:

- quindici (15) cisterne adibite alla zavorra;
- locale macchine, ove oltre agli impianti di bordo sono ubicate n. 2 casse per il combustibile che alimenta il Generatore di corrente e la cassa olio MARPOL.
- gavone poppiero;
