LOTTO 1

MOTONAVE DA DIPORTO [REDACTED]

La motonave da diporto in oggetto è iscritta presso la Capitaneria di Porto di San Benedetto del Tronto al numero [REDACTED], denominata [REDACTED] e battente bandiera italiana.

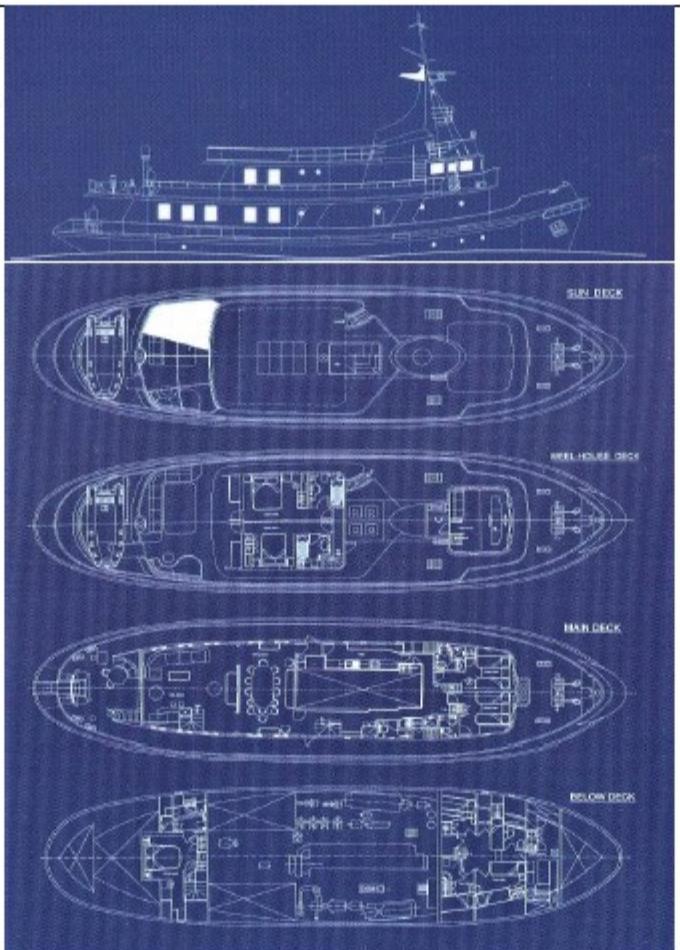
La parte esterna, con riferimento all'opera morta (parte della nave situata al di sopra della linea di galleggiamento), risulta significativamente deteriorata e si evidenziano distacchi diffusi di vernice e corrosione delle strutture metalliche.

L'opera viva, ovvero la parte immersa dello scafo (nel nostro caso evidenziata esternamente con la vernice bianca), non è stata ispezionata in quanto la nave è ormeggiata in porto ma, per quanto visibile, anch'essa si presenta in cattivo stato di conservazione, con evidenti corrosioni diffuse e incrostazioni biologiche.
