## Vedlegg 1 - Tema drikkevatt i Flora kommune.

### Miljø-, Transport og Anleggsplan (MTA) for Guleslettene vindkraftverk april/mai 2018.

Vedlegg 1 utdjuper vi drikkevassproblematikken for Flora kommune knytta til Guleslettene vindkraftverk. Vi foreslår her nokre konkrete tilleggskrav Flora kommune bør stille for å sikre dei to drikkevasskjeldene i kommunen, Sagavassdraget og Terdalsvassdraget.

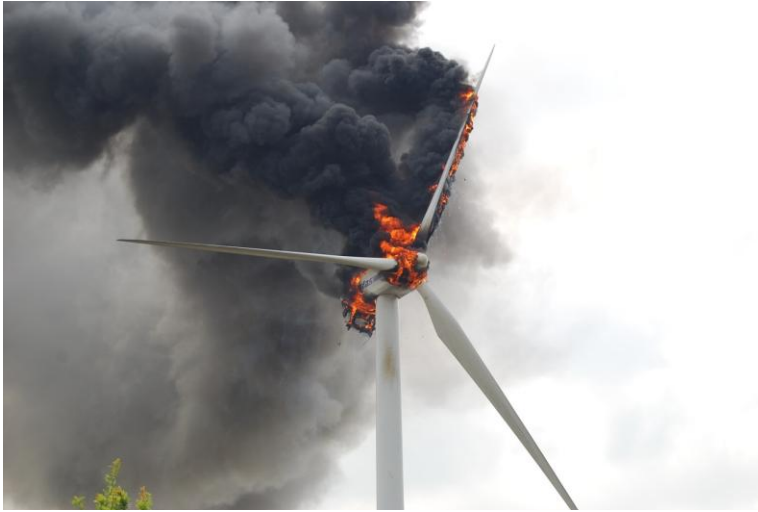
### Brann i turbin

Når det brenner i en turbin er ikke bare oljesøl et problem men også giftig røyk, aske og sot fra brann i turbinbladene av kompositt kan bli et miljøproblem. Det er ikke mulig å slukke en slik brann. Brannvesenets oppgave er å sørge for at vegetasjon omkring turbinen ikke tar fyr også.

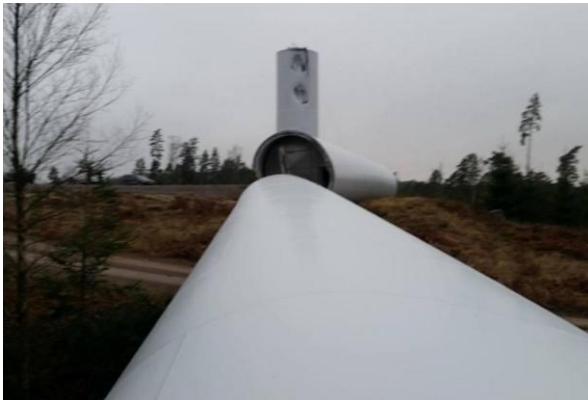
### Turbinhavari

En 185 m høy og 400 tonns turbin veltet i svak vind i Lemhult Sverige julaften 2015. En ukjent mengde olje rant ut i grunnen fra nacellen på toppen av turbintårnet

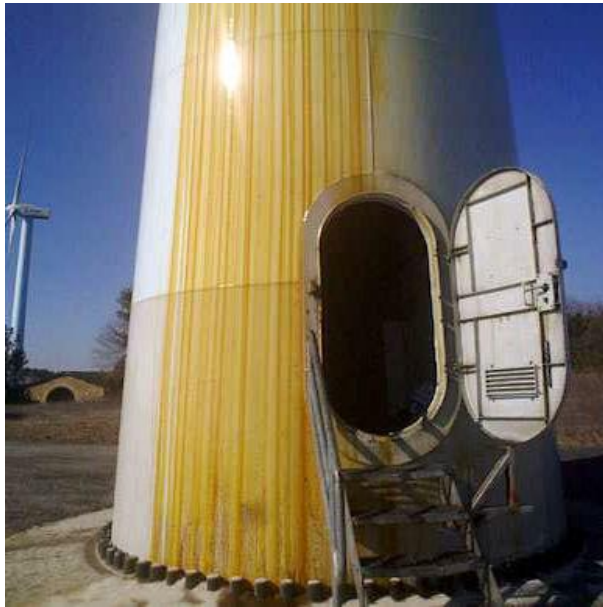
## Oljelekkasje ved drift

Heldigvis er det ikke så ofte det går så galt, men så store lekkasjer kan skje. Mindre oljelekkasjer er derimot ganske vanlige å se utenpå vindturbiner

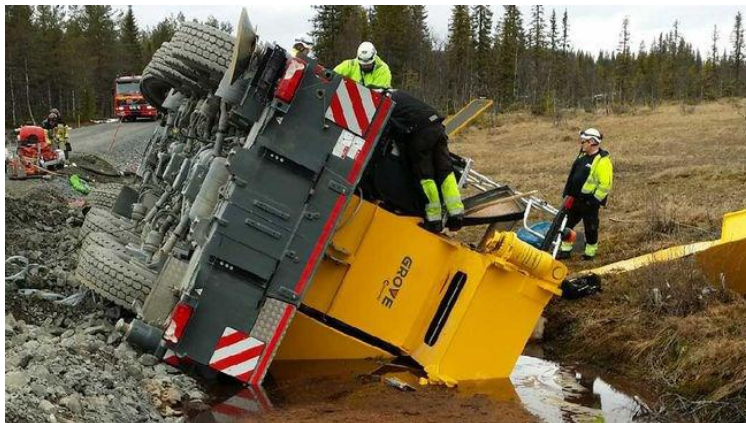
## Ulukker og forureining frå anleggsmaskiner

I mai 2015 veltet to kraner under arbeid i det svenske vindkraftverket Bjørkhøiden. Kranene lekket diesel og hydraulikkolje ut i vannet

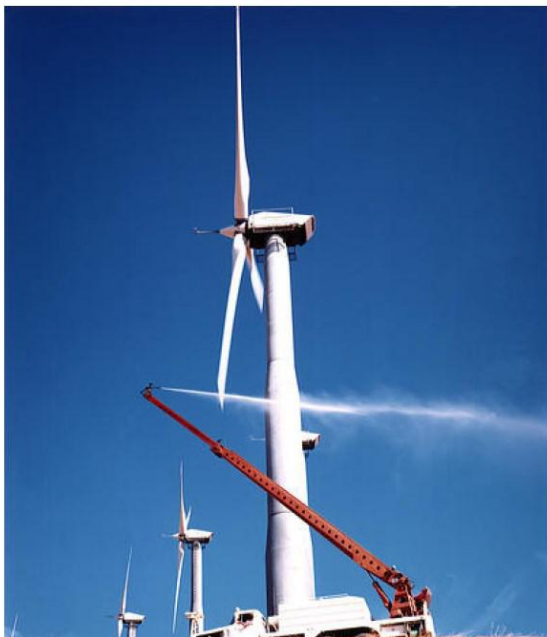
## **Forurensing fra rengjøring av tårn og blader**

Washing a wind turbine at Altamont Pass, California

Forurensing fra vaske- og løsningsmidler i spylevann. Forurensing fra avising med veske av turbiner. Økt bakterieinnhold i drikkevann. Kan skyldes organisk materiale spylt av vingene, eller annen organisk forurensing.

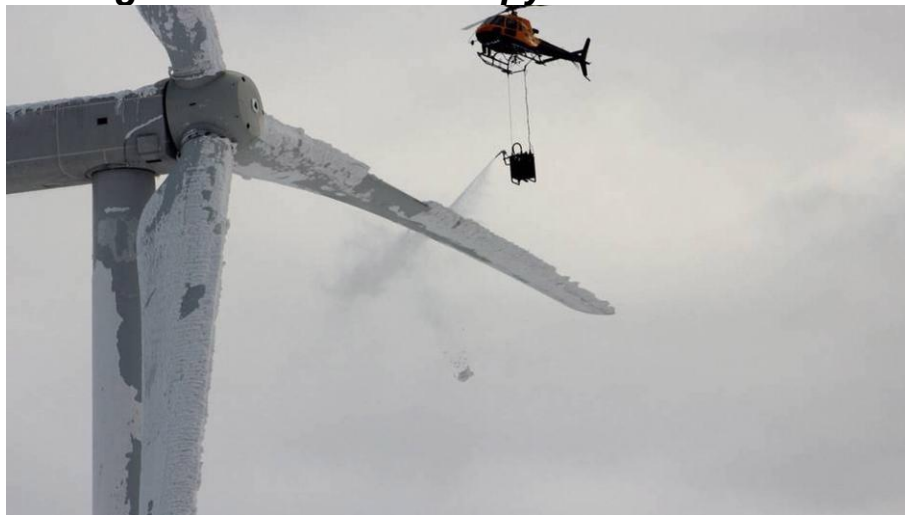
## **Avising av vindturbin med spyleveske**

Avising av rotorblad på turbinar foregår ofte på samme måte som ved avising av fly. Det brukast kjemikalier til dette, særleg Glykol. Ved bruk av helikopter 90 meter over bakken, seier det seg sjølv at avisingbgsveske og anna ureining ikkje blir samla opp i eventuelle kummar, slik MTA-planen hevdar.

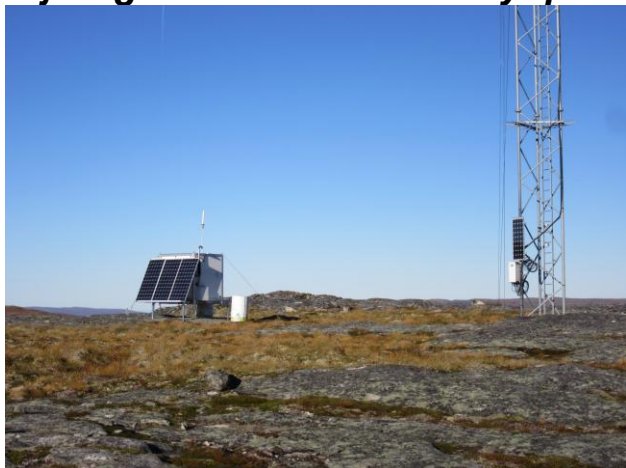
## ***Olje lagret ved vindmåleutstyr på Geitfjellet i Snillfjord***

Et fullt og et halvfullt fat olje var lagret ved denne vindmålemasten på Geitfjellet i Snillfjord (Fosen). Ulykker eller hærverk kan her forårsake betydelige oljeutslipp. Firdaposten meldte i vinter (2018) om eit slikt utslepp på Guleslettene.
