# БИОПОВРЕЖДЕНИЯ В БОЛЬНИЧНЫХ ЗДАНИЯХ СПБ

## BIODETERIORATION OF HOSPITAL BUILDINGS IN SAINT PETERSBURG

В данной статье приведены результаты микологического обследования нескольких больничных зданий Санкт-Петербурга и оценки отдельных строительных биоцидов, применяемых для борьбы с микроорганизмами — биодеструкторами.

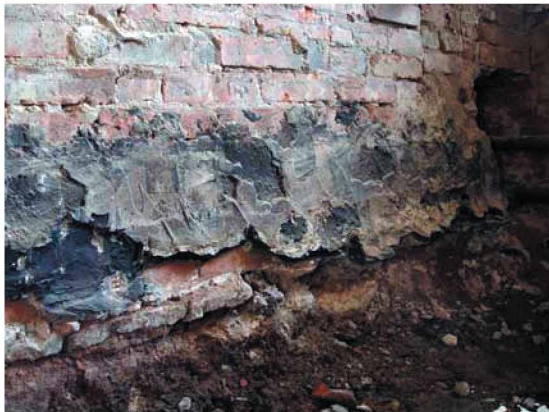
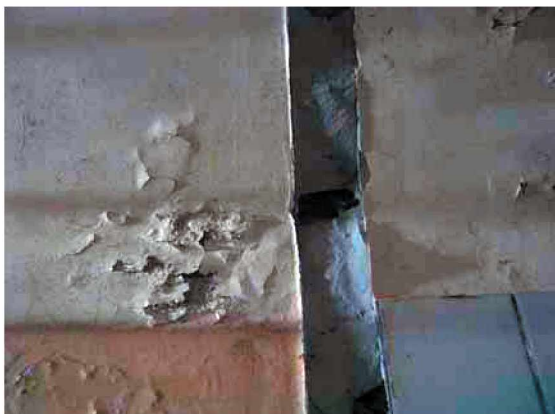
Рассмотрим результаты обследования некоторых больничных зданий более подробно. Нами проведен микологический мониторинг больничного здания до, во время и после ремонта. Так, до ремонта в подвале одного из зданий было сыро, на полу стояла вода, гидроизоляция была нарушена. На ощупь стены были влажные. Видимое биоповреждение прослеживалось на стенах и сводах подвала (Рис. 1). Видимых следов биоповреждений в других местах здания не было.

В соскобе старой штукатурки в подвале обнаружены *Penicillium* spp. — 1900 КОЕ/г и другие микромицеты — в незначительном количестве. В среднем, в 1 г соскобов штукатурки на этажах до ремонта выявлены *Penicillium chrysogenum* в количестве 6000 КОЕ и *Penicillium* spp. — 300 КОЕ, в незначительном количестве — *Mucor* spp. и *Trichoderma viride*. В помещениях до ремонта также отобраны смывы с поверхности старой штукатурки. *P. chrysogenum* обнаружен в количестве 800 КОЕ, *Mucor* spp. — 4 КОЕ на 1 дм<sup>2</sup>. При таком количестве микромицетов в смывах и в соскобах можно говорить о явном биоповреждении штукатурки.

Рис. 1. Разрушенная гидроизоляция и элементы нарушенной структуры материалов

Во время ремонта был осушен подвал, восстановлена гидроизоляция от подвалов и от кровли, отбита и удалена с территории старая поврежденная штукатурка и была заменена часть несущих конструкций. Новые конструкции и старые своды подвалов были просушены строительными фенами. Кирпичная кладка была покрыта биоцидом «Антиплесень ТЕФЛЕКС».

Во время этого ремонта удалили и вывезли с территории поврежденную штукатурку, восстановили гидроизоляцию, осушили строительными фенами своды и полы подвала, обработали своды строительным биоцидом «Антиплесень ТЕФЛЕКС». Приведенными данными подтверждена эффективность данного ремонта в отношении контаминации помещений микромицетами.

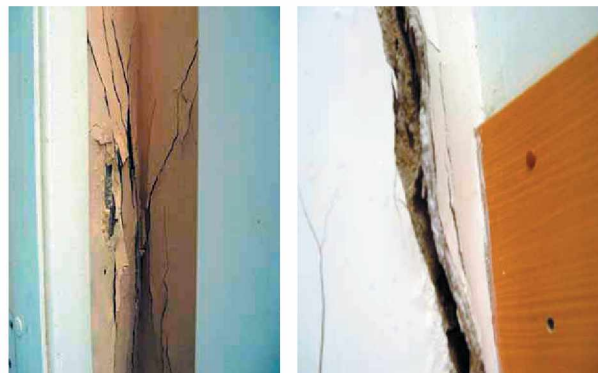
В этой же больнице обследовали другое здание, где был произведен ремонт 2 года назад. Положение усугублялось тем, что в здании не было возможности обновить гидроизоляцию. В результате в помещении приёмного покоя, находящегося на первом этаже, стены покрылись глубокими трещинами (Рис 2). При соскобе штукатурки из этих трещин было обнаружено *Tritirachium oryzae* в количестве 750 КОЕ/г. После был произведен повторный ремонт с применением противокapиллярной гидроизоляции и строительных биоцидов. В результате в течение последующих 2 лет биодеструкции в этом здании не обнаружено.

Рис. 2. Биоповреждения, образовавшиеся после 2 лет некачественного ремонта
